**PLAN DE DELIMITACIÓN DE SUELO  
URBANO DE NAVALCAN**

**CATALOGO DE  
BIENES Y ESPACIOS  
PROTEGIDOS**

**DOCUMENTO DE APROBACION INICIAL  
SEPTIEMBRE 2020**

**Tomás Marín Rubio. Arquitecto**

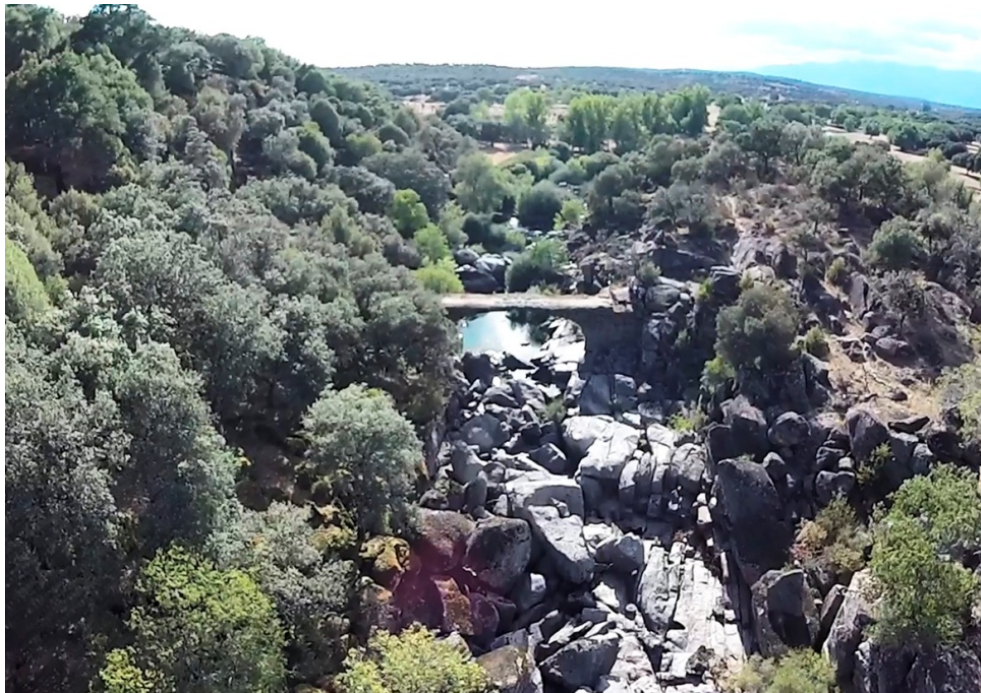
<b>A-1</b>	<b>La Retuerta y Puente Romano</b>	Ámbito arqueológico	Natural-arqueológ
------------	------------------------------------	---------------------	-------------------

El entorno del río Guadyerbas en la actual salida del embalse es muy rico en restos arqueológicos. En una parte de este entorno, que afecta a los términos municipales de Navalcán y Oropesa, se ha delimitado el área de protección arqueológica A-1, que se recoge en el PDSU como suelo rústico, no urbanizable de especial protección cultural.

Se trata de una zona abrupta de berrocales y encinas surcada por el río Guadyerbas, que supone el borde natural de la Sierra de San Vicente con el Campo de Arañuelo. Toda la zona está a caballo entre los términos de Oropesa y Navalcán. En ella, aparte del paraje natural de indudable valor paisajístico con las llamadas “Cumbres”, se localizan una serie de elementos puntuales de interés fechados entre la edad del hierro y la época medieval. Todos ellos, salvo la represa, se sitúan en el término municipal de Oropesa, pero los citamos aquí por su la indudable unidad espacial. Entre ellos destacan los dólmenes prehistóricos, algunos ya excavados, que nos indican una función mágica del sitio de los cercanos pobladores. La represa, el puente y el molino nos hablan igualmente de la importancia que tuvo la función de molienda del cereal en la zona, con varios caminos denominados “de los molinos”. De una luz notable el llamado puente romano, de paso de herradura y en piedra,

supone una construcción posterior para sustituir al anterior puente de madera y estibo lateral que todavía se puede ver.

Sería conveniente eliminar los vallados de malla realizados para delimitar propiedades.

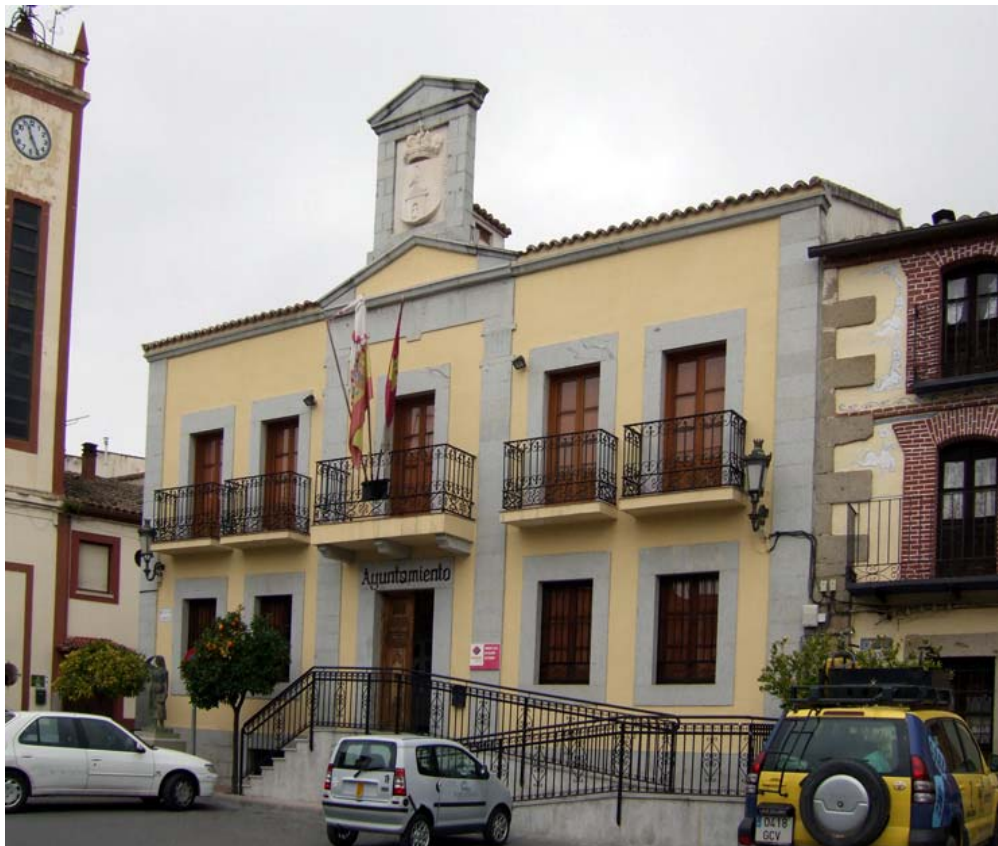
**Estado actual**

Reconstruido en los años 90 su relevancia le viene de su historia y por ser la casa consistorial actual. Es curioso cómo la torre del reloj está situada en otro inmueble. La razón es que en origen el concejo estaba situado precisamente en ese otro edificio. En los años 40, con motivo de la renovación del edificio original del ayuntamiento, con su torre y en mal estado, se reedifica este inmueble ocupado como viviendas del secretario y del alguacil. Anteriormente fue el pósito y carnicería municipal.

El actual edificio conserva la rejería y balconada primitiva, esta última adaptada a balcones independientes y el poste de la escalera. Hasta hace poco aún teníamos el estrado del salón de plenos. El escudo lo realizó una escuela taller provincial en 1993.

Tiene interés ambiental, especialmente porque se trata de la imagen municipal. Se propone así mismo la protección parcial de los pocos elementos que se han mantenido: la tipología de sala de plenos diáfana, sus luces y modulaciones de huecos y patio posterior.

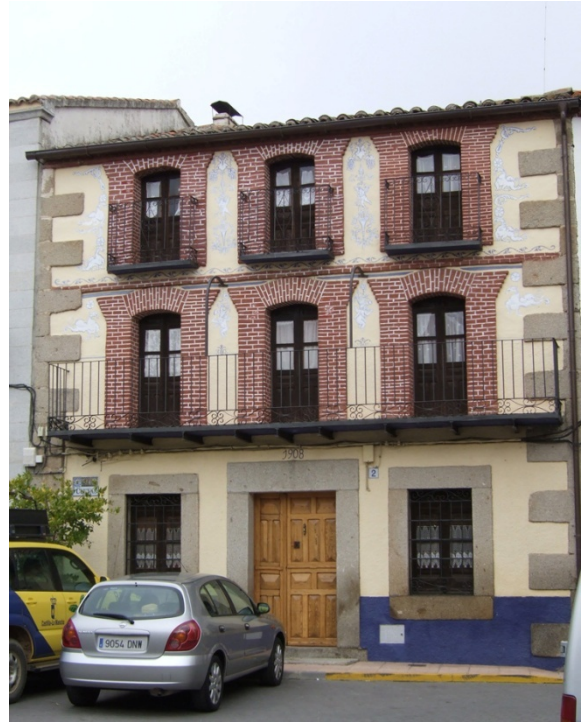
Edificio de vivienda privada que conforma la plaza colindante con el ayuntamiento. En origen tenía una sola planta, con su pequeño doblado como las casas tradicionales de la localidad.

En los años 40 se ampliaron las dos planta superiores con un enmarcado de ventanas mas allá de lo habitual al igual que las piedras esquineras. En los años 2000 se añadieron figuras pintadas ajenas a la tradición local y un fondo coloreado vainilla y azulete no original pero asumible.

La distribución interior está alterada conservando el cerramiento trasero que conforma un estrecho patio corrido.

Aunque carece de valores propios de la arquitectura culta se propone la protección parcial de la fachada, dado que la plaza es uno de los pocos espacios reconocibles de Navalcán

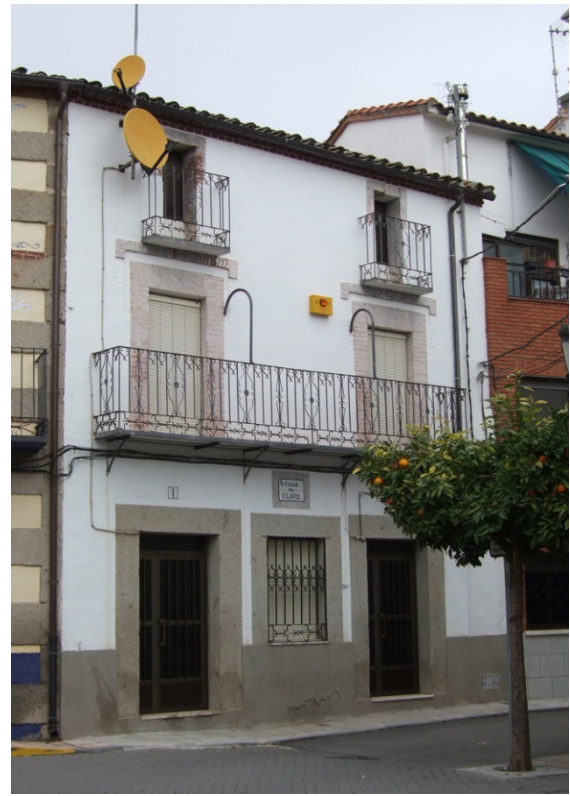
**04****Casa del Tío Mielro**

Edificio de vivienda privada que conforma la plaza.

Tiene la misma trayectoria que el edificio vecino aunque con gestos más modestos y menor altura libre en la última planta que recuerda el aspecto de una troje. Destaca la balconada, mas decorada que en el caso anterior

Se propone la protección parcial de la fachada por los mismos motivos que el anterior.

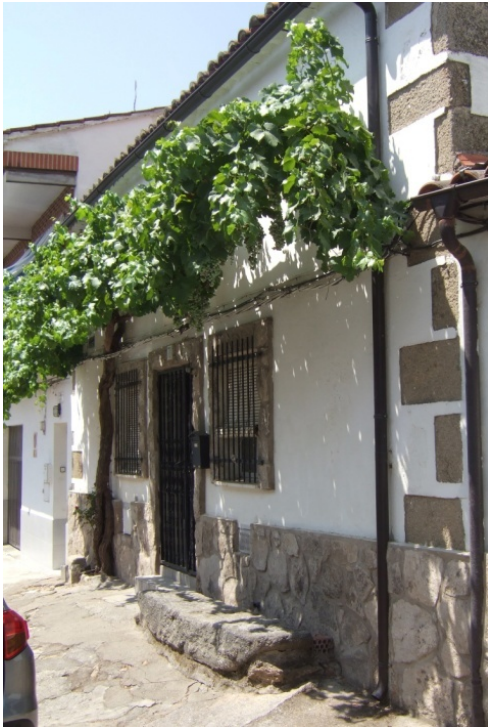
El Cerrillo

Dos elementos conforman este espacio. Por un lado el crucero en granito como referente de inicio del camino al cementerio y mas antiguamente del acceso al pueblo desde el sur y por otro la casa en su entorno, con su poyo y parra, como uno de los últimos ejemplos de tipología de fachada de la localidad tal como se explica en el análisis patrimonial y paisajístico de la memoria informativa del PDSU.

Este camino fue uno de los pocos que se empedró por los años cuarenta debido a su tráfico y uso.

El espacio del Cerrillo en su conjunto tiene valor ambiental, aunque el único inmueble que ahora recuerda lo que fue este lugar es la casa de la fotografía. Se propone respetar específicamente la cruz, las lanchas que conforman el acceso a la vivienda desde la calzada, el poyo de granito sin mucha labra y su parra, todo ello mantenido hasta la fecha gracias a la familia propietaria, y salvado milagrosamente en el reciente asfaltado del camino.

Se propone, así mismo, la recuperación del antiguo empedrado, al menos en el tramo afectado, la eliminación del aparcamiento y del contenedor situado junto a la cruz.

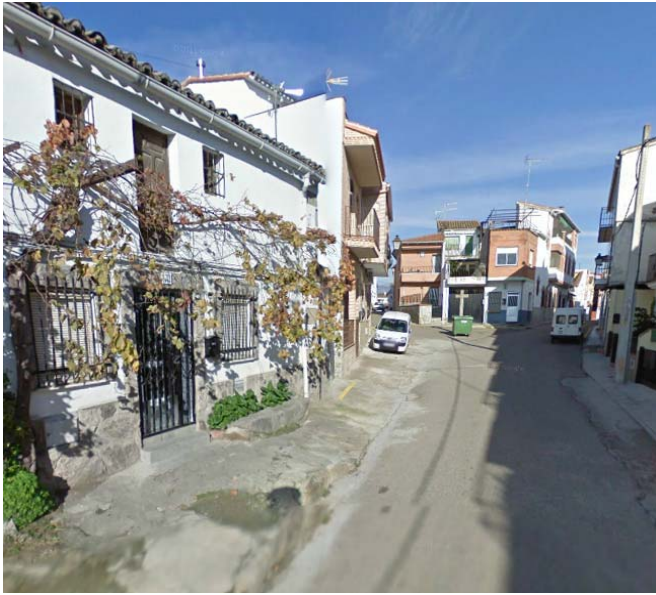
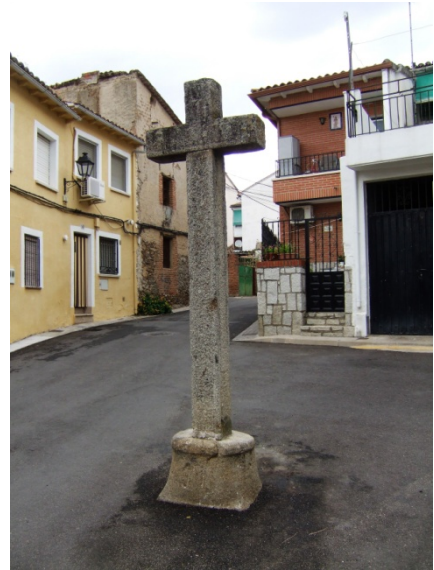
<b>06</b>	<b>Aljibe de Fuentarro</b>	Infraestructura	Etnográfica
-----------	----------------------------	-----------------	-------------

Se trata de un manantial natural cubierto con una simple caseta de mampostería y bóveda de ladrillo, en su día cubierto con teja árabe. Su importancia funcional para el pueblo fue limitada dado que se secaba en épocas estivales. A su costado se formó en los años 60 un caño fuente para abrevadero de ganado.

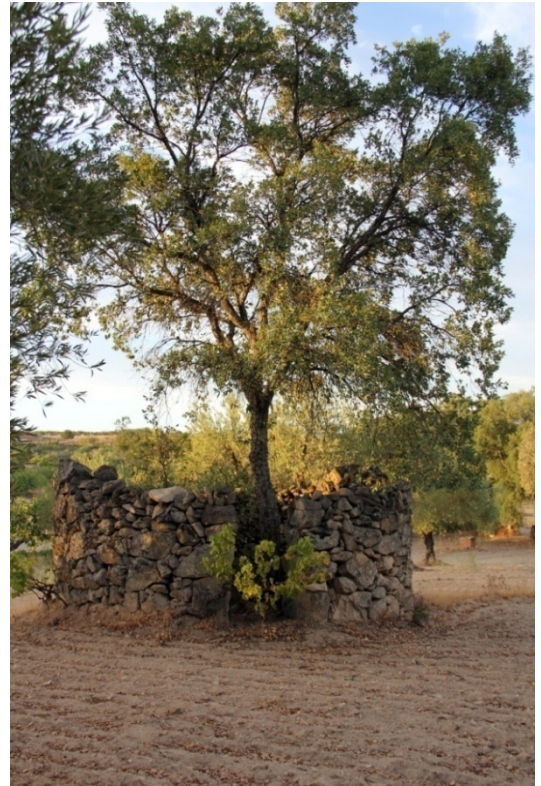
Se trata de unos restos de piedra de un chozo ganadero posiblemente como simple refugio dada su cercanía al pueblo.

Está incluido en la relación del “*Documento de Protección del Patrimonio Arqueológico en el Planeamiento Urbanístico de Navalcán*”. Se propone protección integral

Se establece una banda de protección de diez metros a su alrededor para salvaguardarlo de posibles usos en las parcelas vecinas.

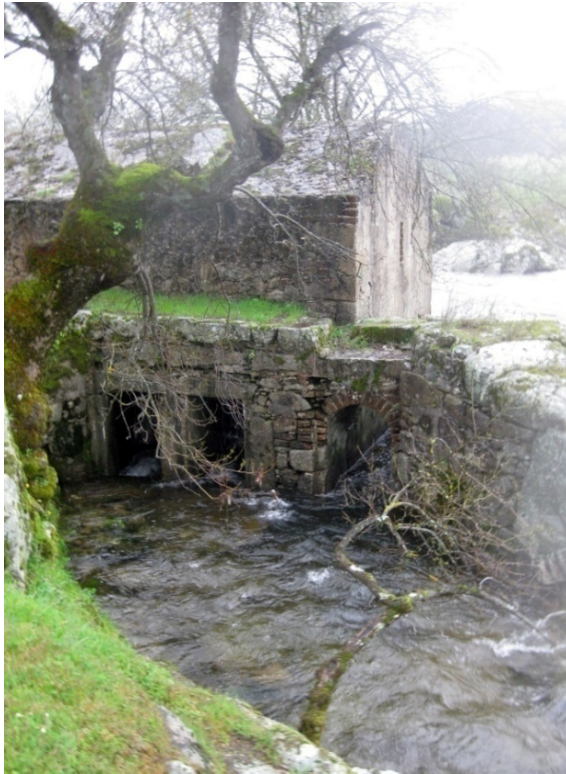
08	<b>Embarcadero Montoya</b>	Paraje	Etnográfica
12	<b>Molino Montoya</b>	Ruina	Etnográfica

Con dos referencias para seguir el orden propuesto por el “*Documento de Protección del Patrimonio Arqueológico en el Planeamiento Urbanístico de Navalcán*”, aunque en realidad corresponde a un único bien: el molino, su embarcadero y el vado del camino a Candeleda por Montoya por el Tietar.

Para la molienda de grano la zona disponía en la antigüedad de dos molinos en el arroyo Porquerizo cercanos al pueblo, uno en el río Guadyerbas y dos en el río Tietar cada uno de ellos sucesivamente más alejados y con mayor caudal. No tenemos datos de si fueron simultáneos o estacionales y es de suponer que los del Tietar tendrían más rendimiento y precio.

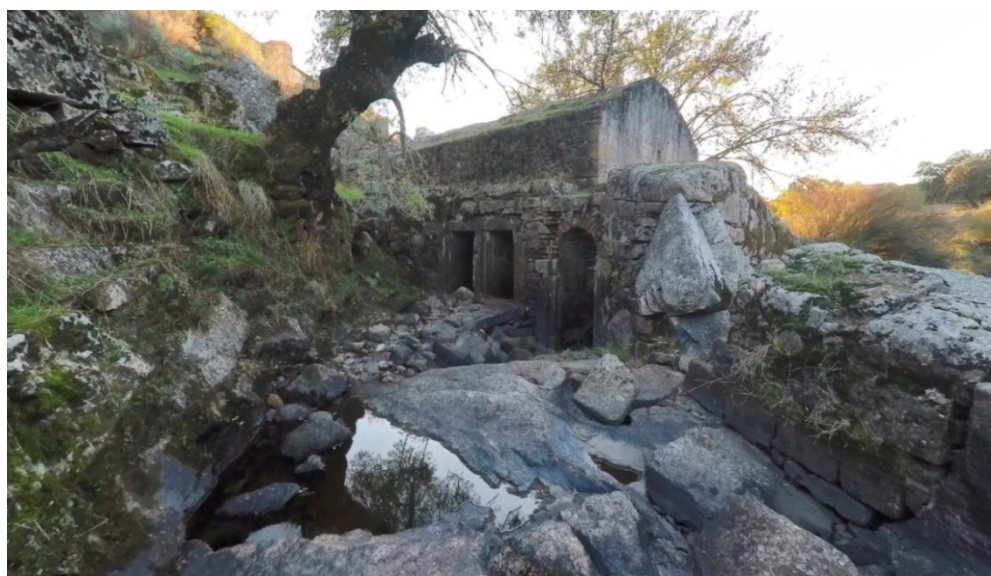
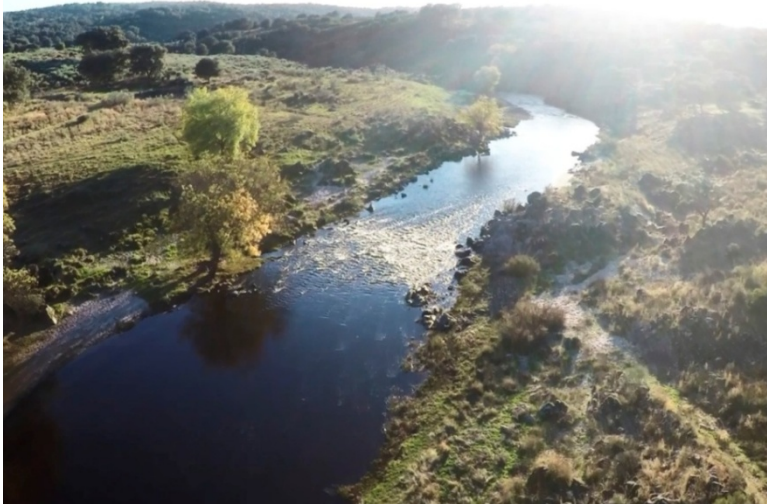
El de Montoya conserva la edificación sin maquinaria y sin teja. El edificio cercano a él solo mantiene sus paredes de mampostería.

En cuanto al embarcadero se situaba aguas arriba y queda una construcción a modo de muelle pero no de tal embarcadero sino de un puente colgante de cables y piso de tablas que los más viejos recuerdan. En origen debió existir un cajón de paso como en el molino Peña aprovechando el remanso de la represa de alimentación del molino. que con el tiempo derivó en tal puente colgante destinado a la clientela de Candeleda al estar el molino en nuestra vertiente.

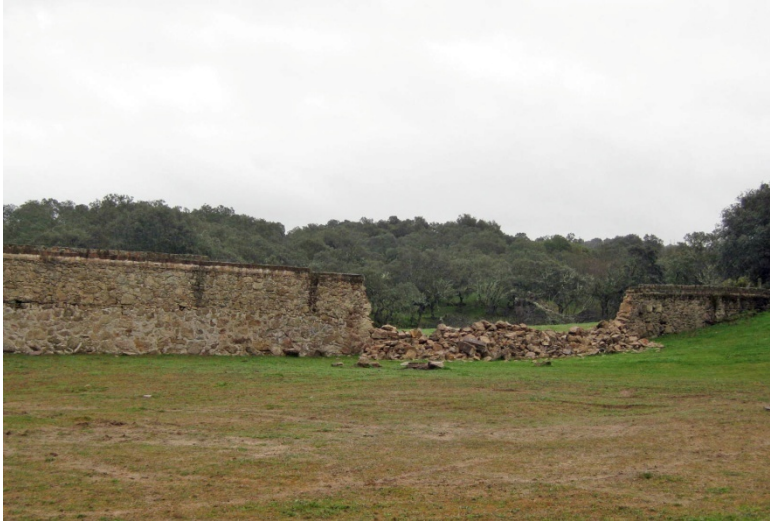
**Pozo y acequia de Valcasillo**

Se trata de los restos de una infraestructura ligada a un antiguo regadío de la finca en la que se ubica. Comprende el pozo en la parte baja y la acequia para transportar el agua a la zona alta de dicha finca.

Se propone una banda de protección de 20 metros a su alrededor para prevenir la construcción de cualquier tipo de edificio que altere su actual fisonomía.

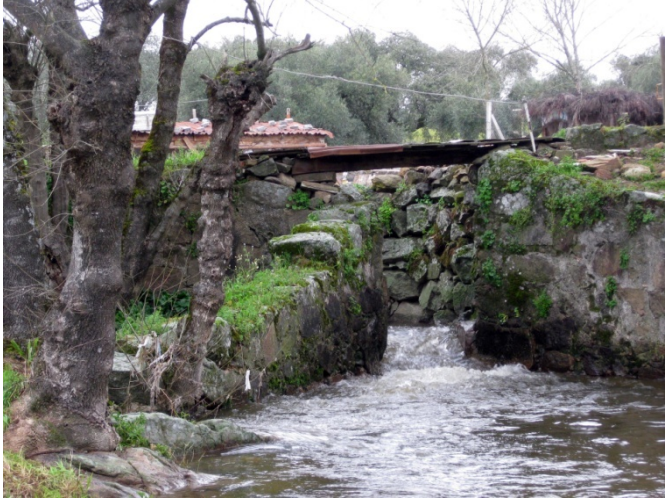
Presa del arroyo Porquerizo

No es en realidad una presa, ya que se sitúa en la zona llana del arroyo sin posibilidad de retener agua, sino un estrechamiento de los bordes del arroyo para facilitar el paso que le atraviesa.

Se establece una banda de protección de 10 metros a su alrededor para prevenir la construcción de cualquier tipo de edificio que altere su actual fisonomía.

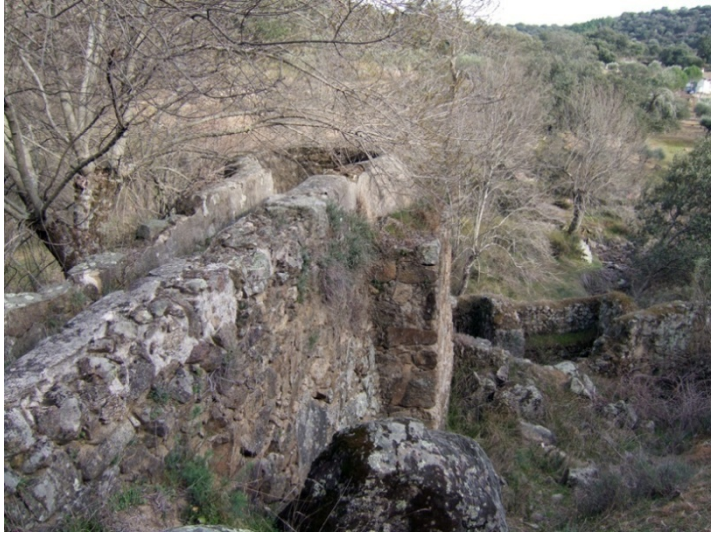
En Navalcán funcionaron dos molinos situados en el Guadyerbas y el Tietar, hasta que un molino eléctrico los hiciera poco rentables en los años 50. El que ahora nos ocupa debió ser posterior al de abajo y eso que tiene mucha menos vertiente de aguas de donde nutrirse. Sin embargo tiene mayor desnivel de caída del agua. Aún así, su utilidad es muy dudosa. No conocemos con exactitud ni la fecha de construcción ni cuando dejó de funcionar.

Está incluido en la relación del “*Documento de Protección del Patrimonio Arqueológico en el Planeamiento Urbanístico de Navalcán*”. Se propone protección integral.

Se propone una banda de protección de 10 metros a su alrededor para prevenir la construcción de cualquier tipo de edificio que altere su actual fisonomía.

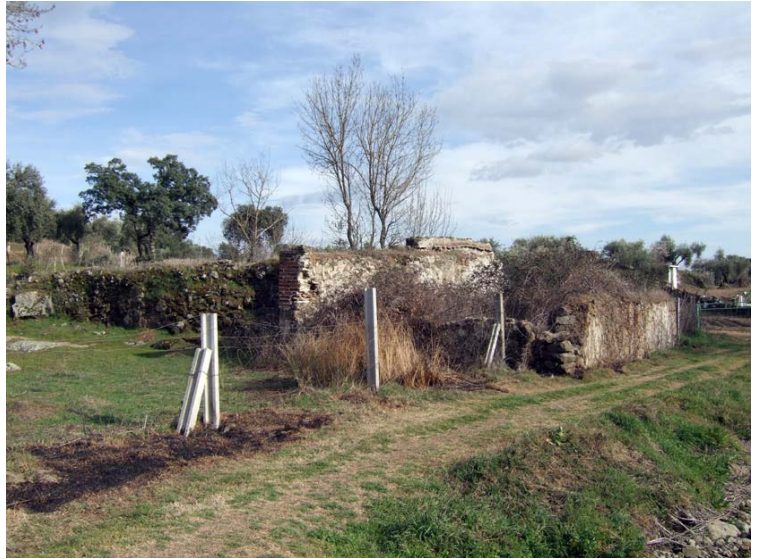
Este que ahora nos ocupa debió ser anterior al de arriba, de ahí que se conozca como molino viejo. Tiene más vertiente de aguas de donde nutrirse aunque el desnivel de caída del agua es pequeño. Esto obligó a realizar una represa y un canal de alimentación bastante largo.

Su utilidad es muy dudosa. No sabemos ni la fecha de construcción ni cuándo dejó de funcionar.

Está incluido en la relación del “*Documento de Protección del Patrimonio Arqueológico en el Planeamiento Urbanístico de Navalcán*”. Se propone protección integral.

Se establece una banda de protección de 10 metros a su alrededor, más todo el canal y el parado de espera de las animales cargados, para prevenir la construcción de cualquier tipo de edificio que altere su actual fisonomía.

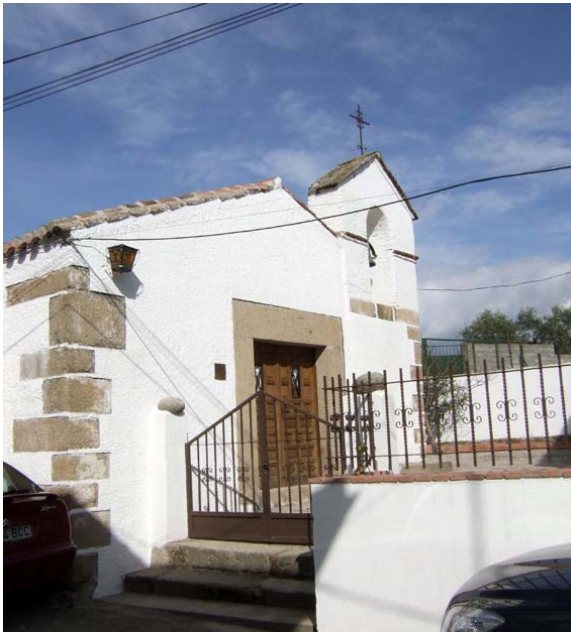
Modesta edificación sacralizada como ermita cuya construcción nos muestra las invariantes de la localidad. Mampostería de argamasa, dinteles y jambas de granito y cubierta de madera.

Se establece un entorno de protección alrededor suyo que incluye las citadas medianeras y las dos calles limítrofes con la intención de intervenir en el pavimento para destacar la presencia de la ermita.

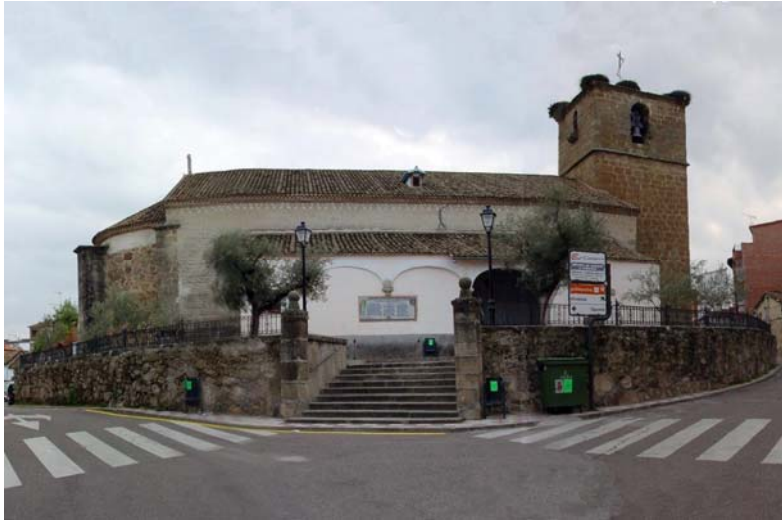
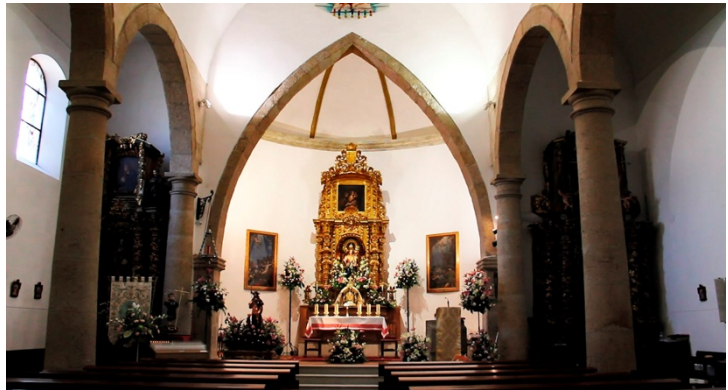
Iglesia en honor de la Asunción de la Virgen y, como pueblo eminentemente ganadero y pastoril, bajo la advocación de N<sup>a</sup> Sra. del Monte.

Debió de construirse a finales del sXV. El Libro de Fábrica más antiguo que poseemos data de principios del sXVI.

Pertenciente hasta los años sesenta a la diócesis abulense, su robusta construcción responde a un tipo de edificio similar a otros de la sierra de Gredos, probablemente por la dependencia cultural y administrativa de Avila.

No responde a un estilo culto, sino más bien a una forma de hacer rural que va añadiendo elementos en función del gusto de la época. Tiene un arco ojival en el Presbiterio y uno postizo conopial de yeso en su alacena, hoy perdido. Rasgos llamémosles góticos.

Los arcos formeros son de medio punto con columnas de estilo toscano ya de influencias renacentistas. Artesonado perdido en la formación de la techumbre y dos tipos de fábrica. La de grandes sillares para la chata torre y los contrafuentes del ábside, y la mampostería para el resto.

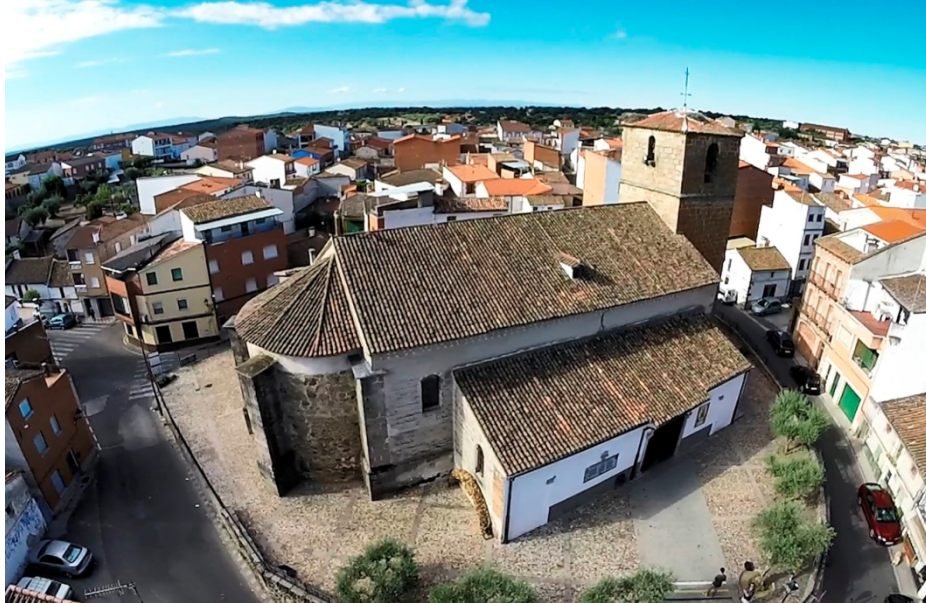
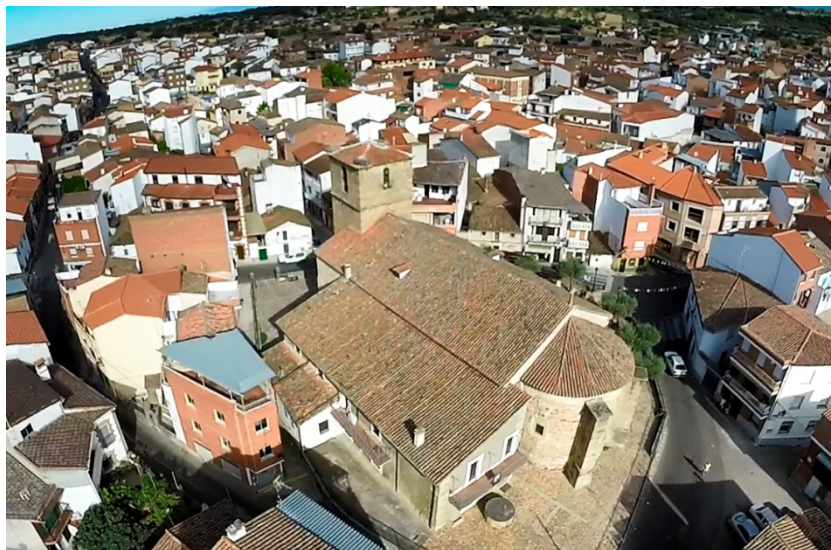
De su historia lo más significativo, aparte del cambio del maderamen de la cubierta por bóvedas de cañón de ladrillo encalado en 1930, es la obra del "padre Arcillona" en 1940. De esta obra disponemos de un curioso y detallado memorandum que, de haber estado en poder de todos los técnicos que por aquí pasaron para catalogar y realizar informes sobre el edificio, no hubieran

En resumen eliminó el edificio hospital de la cerca, y construyó la casa del párroco, con su edificio sanitario, amplió las naves lateralmente con riesgo cierto de hundirlas y convirtió en capillas parte del porche norte. A partir de esas obras solamente se han realizado pequeñas actuaciones tendentes a actualizar espacios y acabados hasta llegar a nuestro estado actual, en el que no encontramos elementos muy negativos y disfunciones de entidad. Para más detalles existe un documento escrito y pormenorizado de todas las obras realizadas que sirvió para incluir las obras de la Iglesia como propuestas de actuación de la escuela taller de albañilería que en su día se mantuvo abierta en el pueblo.

Está incluido en la relación del “*Documento de Protección del Patrimonio Arqueológico en el Planeamiento Urbanístico de Navalcán*”. Se propone protección integral.

Se propone como entorno de protección la parcela catastral y el pavimento de las calles adyacentes.

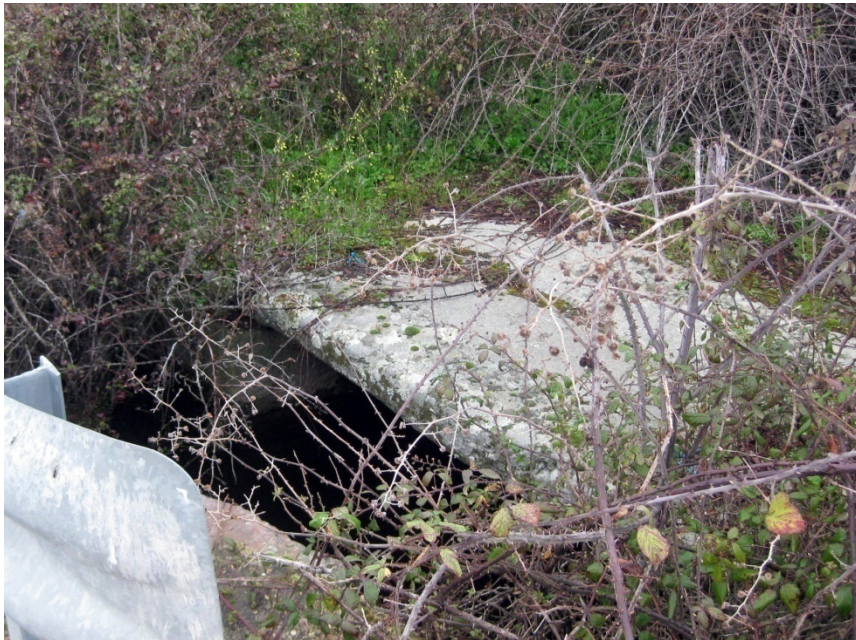
Se trata de una serie de lanchas tableros de granito para el paso del camino de Valtravieso y Candeleda.

Se establece un entorno de protección de 10 m para prevenir la realización de cualquier tipo de obra que altere su actual fisonomía.

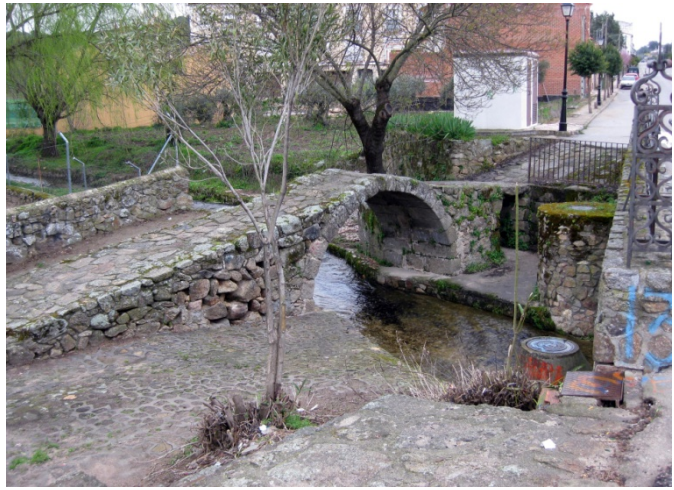
El mal llamado puente romano (ya se sabe a que todo lo antiguo se le llama romano) es una construcción medieval para salvar el arroyo Porquerizo en el camino a Talavera y Parrillas.

La construcción se ha mantenido milagrosamente a pesar de las avenidas del arroyo.

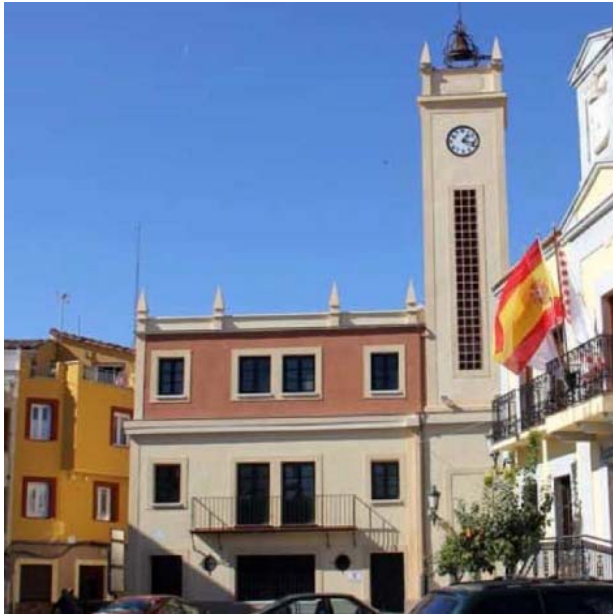
Imagen actual

Ya nos hemos referido a él al hablar del actual edificio del ayuntamiento, porque el que ahora nos ocupa era el antiguo edificio del gobierno de la villa.

Como vemos en la recreación basada en fotografías, disponía de dos alturas con una torre suficiente para la altura general de las casas del pueblo. Vemos que su planta era muy escasa y no daba más que para albergar la sala de plenos arriba y unos cuartuchos abajo más otro a la derecha como calabozo.

Se incluye en el CAT con nivel de protección parcial junto a otros edificios de la misma plaza que forman uno de los espacios urbanos más reconocibles de Navalcán.

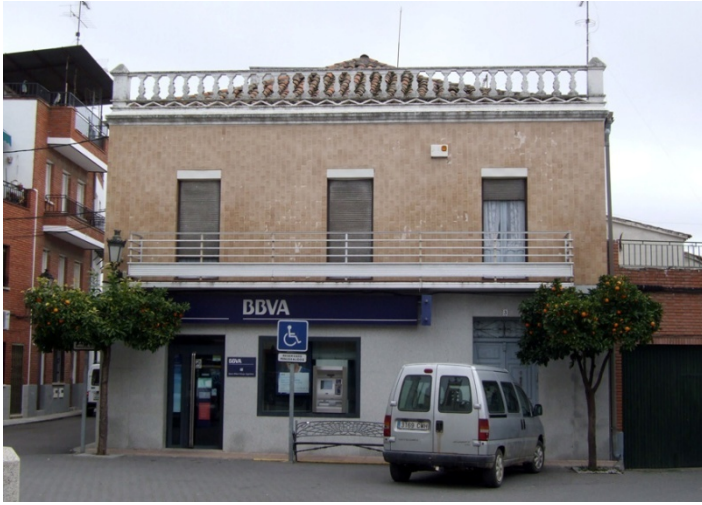
19

Se incluye esta casa en el CAT como representante del tipo llamémosle burgués y por conformar el frente Este de la, hasta los años 40, única plaza del pueblo. El resto de espacios más amplios a una calle se denominaban plazoletas o cerquillas.

La imagen actual desdice bastante de la original, con sus recercados y enfoscados ocre y su balaustrada balconera, rótulos pintados y toldo amarillo.

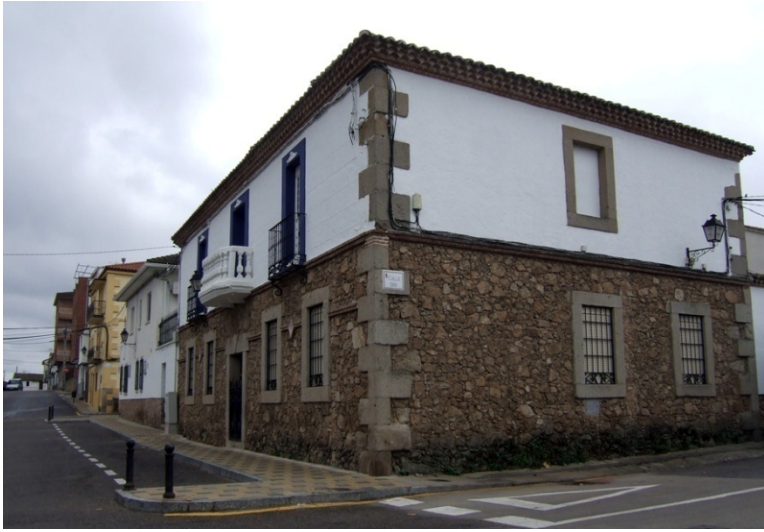
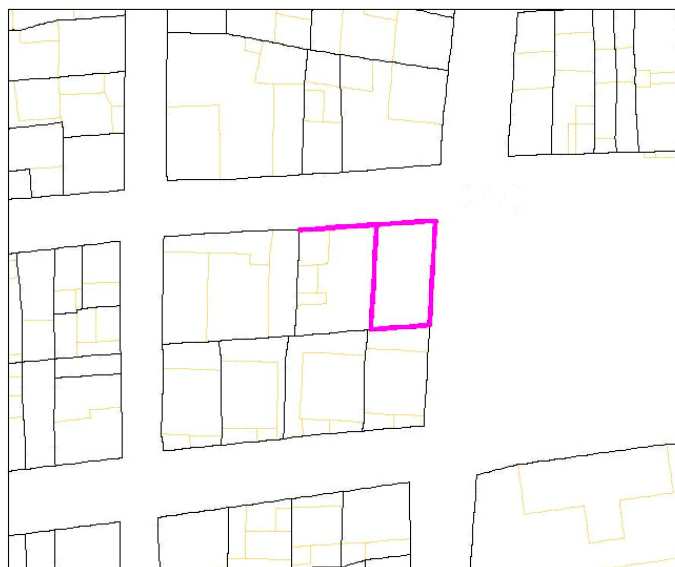
Las razones de la inclusión de esta casa en el CAT son similares a las de la anterior.

Situada en la plaza del Ensanche de los años 30 su propietario y promotor era el médico del pueblo, aunque no oriundo de él, y yerno del boticario alcalde impulsor de citado ensanche. Yerno y suegro se reservaron la manzana completa con fachada a la plaza y construyeron dos casas simétricas con un amplio patio al fondo.

La casa norte desapareció al construirse cuatro “chalets” y solo nos ha llegado la casa sur en la que podemos ver sus balconadas y dinteles graníticos y un descarnado del revoco original en planta baja a la moda de los tiempos actuales.

Se propone protección de nivel ambiental.

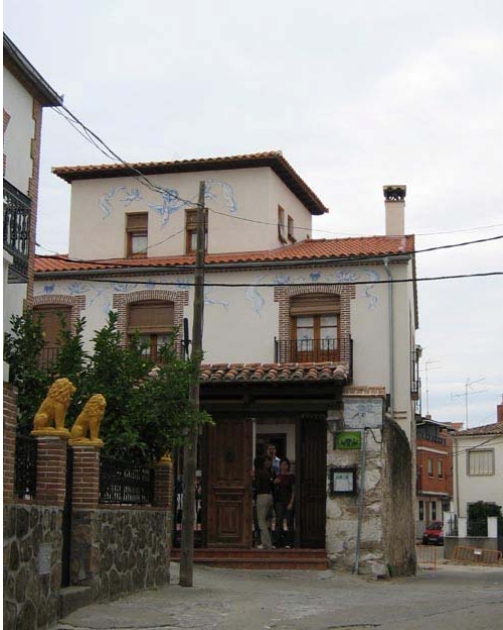
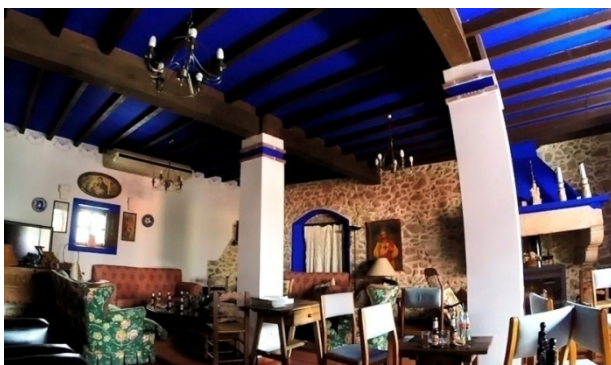
21

Poco queda materialmente hablando de la “casa del Cura” que en 1940 vendió el Padre Arcillona para financiar las obras relatadas anteriormente en la Iglesia.

Casa típica de la localidad con su patio delantero, dinteles en granito, muros en mampostería y troje en el doblado.

Por los años 2000 se reconstruyó como hotel-casa rural y se conservaron los muros de planta baja, parte del patio con su brocal del pozo y la entrada con sus jambas y dintel de granito. Interiormente se decoró a modo de museo etnográfico con toda clase de elementos tradicionales. Su inclusión en el Catálogo se debe más a razones de pequeña historia local.

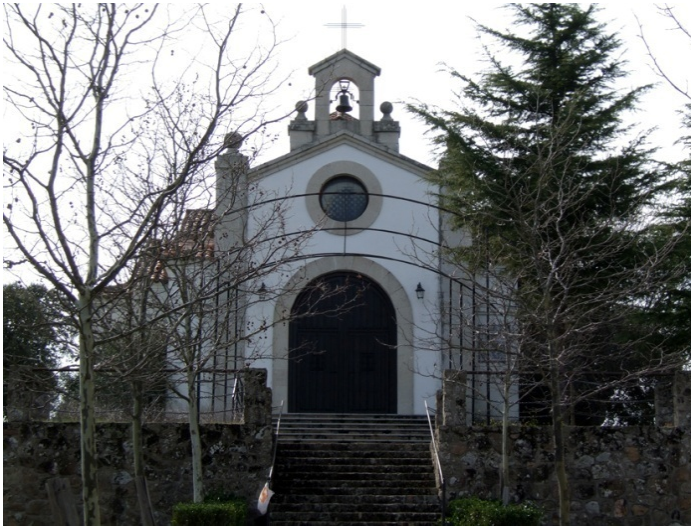
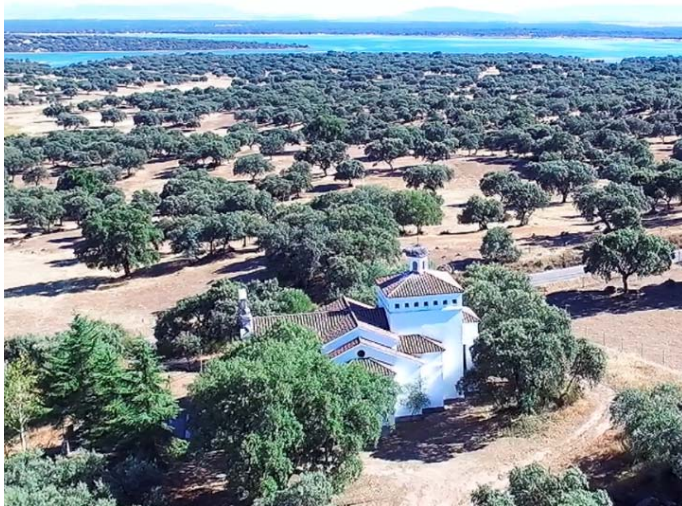
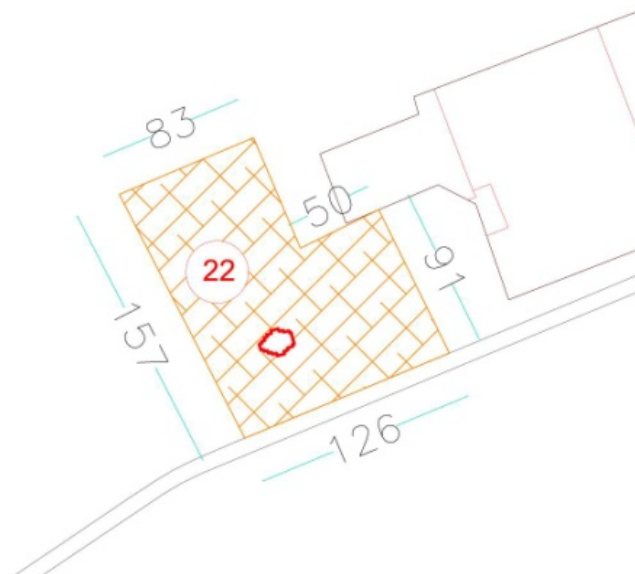
22

Moderna edificación sacralizada como ermita cuya construcción se debe al patrocinio de la Cooperativa de San Isidro en terrenos municipales de la dehesa. Se realizó en los años 90 con materiales modernos y detalles en granito.

Su inclusión en el CAT se debe al significado etnográfico y de entorno en donde se ubica.

Se establece un entorno de protección alrededor suyo amplio para salvaguardar su imagen y el despliegue de los romeros.

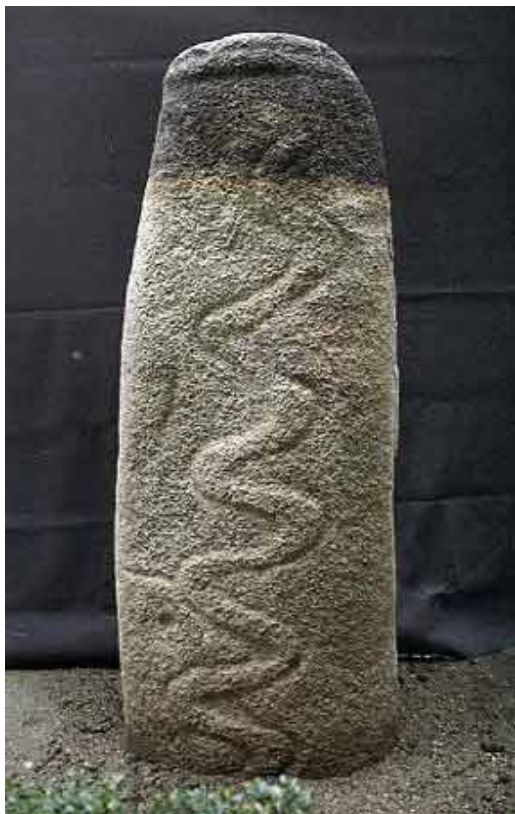
**Menhir del dolmen de Navalcán**

Un menhir que formaba parte de este dolmen se encuentra actualmente en el museo de Santa Cruz:

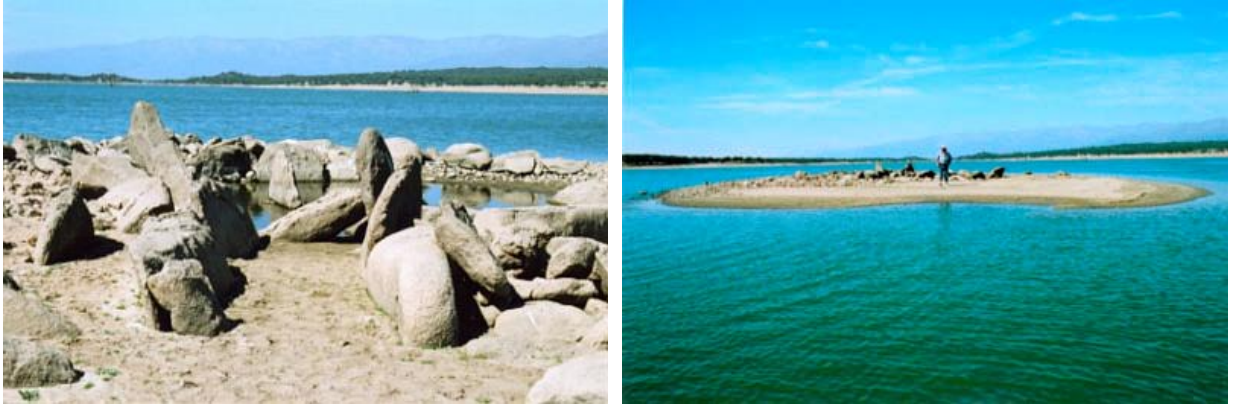
### **Imágenes del dolmen de Navalcán, tomadas de Celtiberia.net**

Los restos del dolmen de Navalcán salieron a la luz con la sequía de 2005, año en el que se obtuvieron la mayor parte de las fotografías que circulan por Internet.

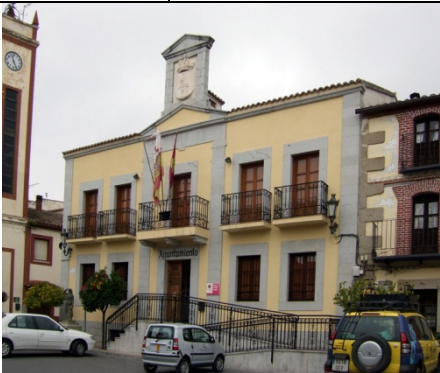
CATÁLOGO DE BIENES Y ESPACIOS PROTEGIDOS DEL PDSU DE NAVALCÁN			
FICHA DE INVENTARIO			
Identificación:	Denominación:	Edificio del Ayuntamiento	Referencia de Catálogo:  <b>02</b>
	Dirección catastral:	PL CONSTITUCION 1	
	Referencia catastral:	1778909UK2317N	
	Tipo de elemento:	Edificación	
	Barrio/Entidad:	CENTRO

CARACTERÍSTICAS DEL ELEMENTO CATALOGADO			
Descripción general:		Elementos destacables:	
Casa Consistorial reconstruida de dos alturas y sótano.		Balconada y baranda de escalera	
Época:	sXX	Propiedad:	Pública
Estilo:	Contemporáneo	Estado de conservación:	Bueno
Tipología	Edificación alineada a vial	Uso actual:	Oficinas
Inventariado:	NO		
BIC:	NO		
OBSERVACIONES:			
Reformas conocidas: Ubicación de Carnicería Abacería y Casa del Pósito hasta S XX Casa del Secretario y Alguacil hasta 1943 En 1943 Construcción de nuevo edificio para cambiar el Ayuntamiento 1990 construcción de nuevo edificio

CONDICIONES DE PROTECCIÓN			
Nivel de protección:	Parcial	Usos propuestos:	Institucional
Obras permitidas:	Reestructuración manteniendo salón, escalera y composición de fachada	Acciones de mejora:	Instalaciones para su acondicionamiento
OBSERVACIONES:

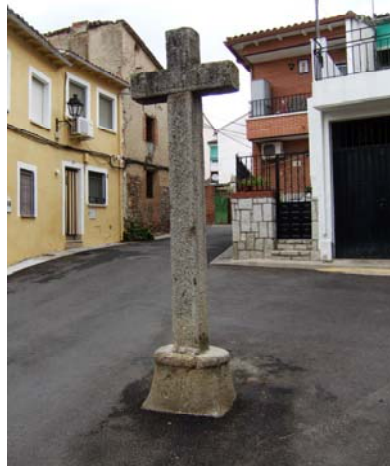
<b>Identificación:</b>	<b>Denominación:</b>	Cruz del Cerrillo	<b>Referencia de Catálogo:</b>  <b>05b</b>
	<b>Dirección catastral:</b>	CL SANTIAGO	
	<b>Referencia catastral:</b>	sin Ref.Cat.	
	<b>Tipo de elemento:</b>	Hito	
	<b>Barrio/Entidad:</b>	Centro

<b>Descripción general:</b>  Crucero de granito que señala el comienzo del camino del Cementerio.		<b>Elementos destacables:</b>  Cruz con basa de granito.	
<b>Época:</b>	sXIX	<b>Propiedad:</b>	Pública
<b>Estilo:</b>	Popular. Interés etnográfico	<b>Estado de conservación:</b>	Regular
<b>Tipología</b>	-	<b>Uso actual:</b>	Hito en espacio público
<b>Inventariado:</b>	NO		
<b>BIC:</b>	NO		
<b>OBSERVACIONES:</b>

<b>Nivel de protección:</b>	Integral	<b>Usos propuestos:</b>	Público
<b>Obras permitidas:</b>	Conservación y mantenimiento	<b>Acciones de mejora:</b>	Eliminar el contenedor situado junto a la cruz
<b>OBSERVACIONES:</b>

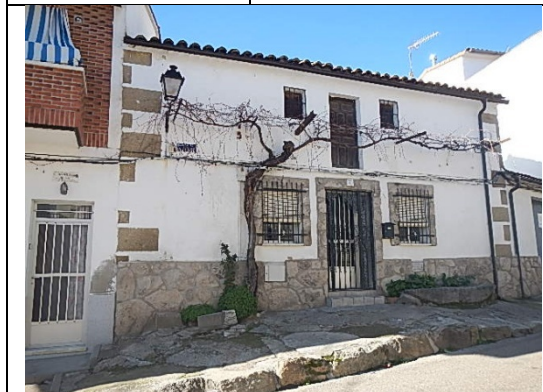
<b>Identificación:</b>	<b>Denominación:</b>	Casa del Cerrillo	<b>Referencia de Catálogo:</b>  <b>05c</b>
	<b>Dirección catastral:</b>	CL Santiago 70	
	<b>Referencia catastral:</b>	1575226UK2317N	
	<b>Tipo de elemento:</b>	Edificación	
	<b>Barrio/Entidad:</b>	Centro

<b>Descripción general:</b>  Vivienda tradicional sobre una laja de piedra en el lugar denominado "El Cerrillo"	<b>Elementos destacables:</b>  Elementos de granito sobre fondo blanco, poyo y parra adosados y laja de piedra en la base.
---	--

<b>Época:</b>	sXIX	<b>Propiedad:</b>	Privada
<b>Estilo:</b>	Popular. Interés etnográfico	<b>Estado de conservación:</b>	Regular
<b>Tipología</b>	Edificio entre medianerías	<b>Uso actual:</b>	Vivienda
<b>Inventariado:</b>	NO		
<b>BIC:</b>	NO

Situada en un espacio protegido (ver ficha 5a)

<b>Nivel de protección:</b>	Ambiental	<b>Usos propuestos:</b>	Privado
<b>Obras permitidas:</b>	Reforma, ampliación o nueva planta manteniendo la laja de piedra, el poyo, la parra, los elementos de granito y el color blanco de la fachada.	<b>Acciones de mejora:</b>	Disimular armario de contador e instalaciones de fachada.

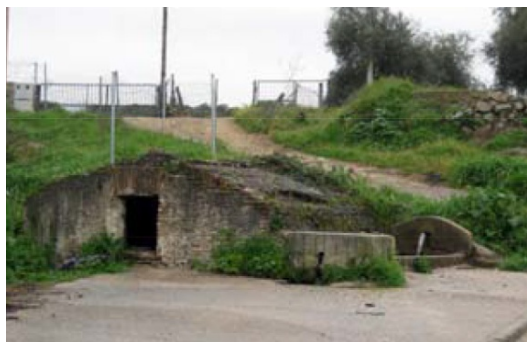
<b>Identificación:</b>	<b>Denominación:</b>	Aljibe de Fuentarro	<b>Referencia de Catálogo:</b>  <b>06</b>
	<b>Dirección catastral:</b>	CL ERMITA	
	<b>Referencia catastral:</b>	sin Ref.Cat.	
	<b>Tipo de elemento:</b>	Infraestructura	
	<b>Barrio/Entidad:</b>	ALTO

<b>Descripción general:</b>  Manantial y depósito cubierto construido en época imprecisa (sXVII-XIX).		<b>Elementos destacables:</b>  Bóveda de cubrición. Formación de pila y caño.	
<b>Época:</b>	sXIX	<b>Propiedad:</b>	Pública
<b>Estilo:</b>	Popular	<b>Estado de conservación:</b>	Malo
<b>Tipología</b>	Edificación aislada exenta	<b>Uso actual:</b>	Hito en viario público
<b>Inventariado:</b>	SI		
<b>BIC:</b>	NO		
<b>OBSERVACIONES:</b> Pavimentación de hormigón en 1998 alterando las rasantes

<b>Nivel de protección:</b>	Integral	<b>Usos propuestos:</b>	Público
<b>Obras permitidas:</b>	Restauración y puesta en valor.	<b>Acciones de mejora:</b>	Recuperación de niveles originales. Acondicionamiento del entorno.
<b>OBSERVACIONES: Limitaciones en su Entorno de Protección</b> Se fija como entorno una banda de 5 m. alrededor de la edificación y pila actual, incluyendo el tramo de valla de la parcela situada al oeste No se permite el adosado de nuevos elementos o instalaciones. Tratamiento de pavimento acorde al bien catalogado.

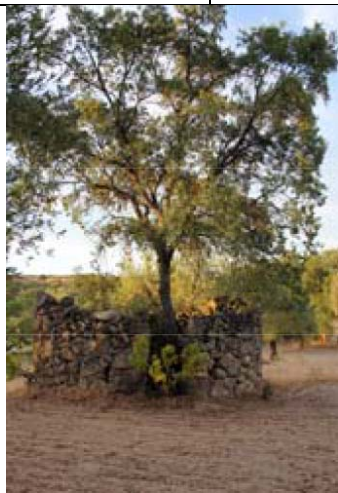
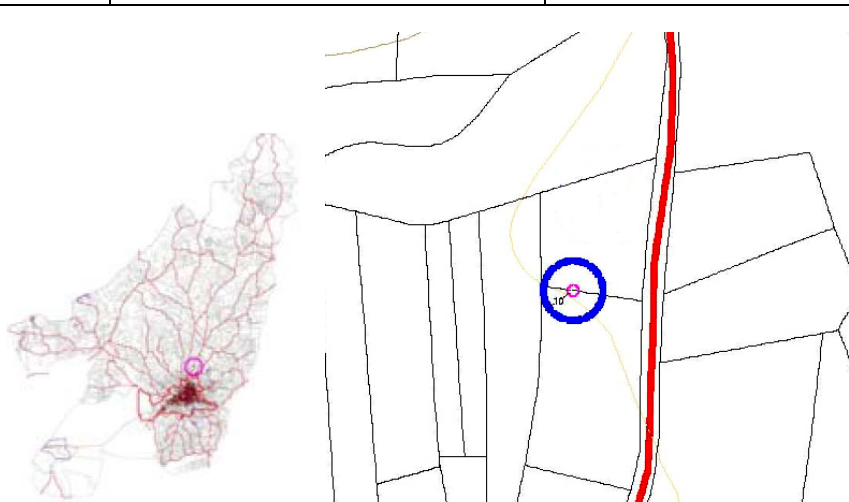
<b>Descripción general:</b>		<b>Elementos destacables:</b>	
Chozo de campo construido en época imprecisa (Siglos XVII-XIX).		Muros de mampostería en seco de granito.	
<b>Época:</b>	Moderna	<b>Propiedad:</b>	Privada
<b>Estilo:</b>	Popular	<b>Estado de conservación:</b>	Malo
<b>Tipología</b>	Restos de edificación aislada.	<b>Uso actual:</b>	Agrícola
<b>Inventariado:</b>	SI		
<b>BIC:</b>	NO		
<b>OBSERVACIONES:</b> Abandonado y sin cubierta de retamas y rollos.

<b>Nivel de protección:</b>	INTEGRAL	<b>Usos propuestos:</b>	Particular
<b>Obras permitidas:</b>	Restauración y puesta en valor	<b>Acciones de mejora:</b>	Acondicionamiento del entorno. Eliminación del árbol interior
<b>OBSERVACIONES: limitaciones en su Entorno de Protección</b> El entorno afecta a un radio de 10 m. alrededor de las ruinas. Prohibido adosar cualquier elemento construido o instalación. No se admiten construcciones dentro del entorno de protección.

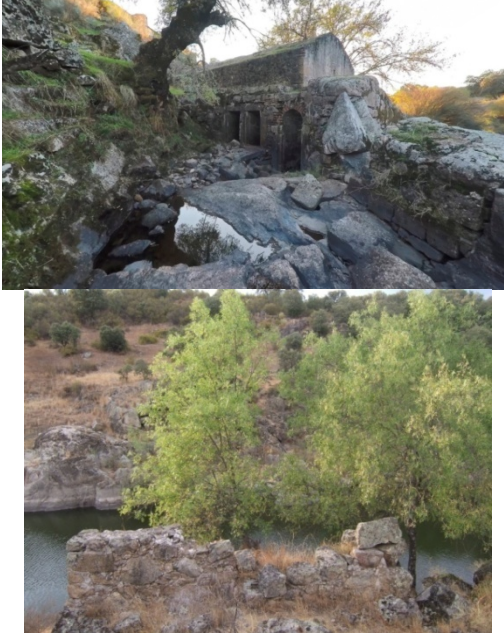
<b>Identificación:</b>	<b>Denominación:</b>	Molino y embarcadero de Montoya	<b>Referencia de Catálogo:</b>  <b>08</b>
	<b>Dirección catastral:</b>	MONTOYA	
	<b>Referencia catastral:</b>	45111A00800106	
	<b>Tipo de elemento:</b>	Infraestructura y paraje natural	
	<b>Barrio/Entidad:</b>	MONTOYA

<b>Descripción general:</b> Tiene dos referencias en el inventario del “Documento de Protección del Patrimonio Arqueológico en el Planeamiento Urbanístico de Navalcán”, (07451100008 y 07451100012) pero en realidad se trata de un único bien: el molino y su embarcadero. Se trata de una instalación medieval a orillas del Tietar.		<b>Elementos destacables:</b> Muros aparentes de mampostería granítica y barro. Canal de alimentación adyacente y presa.	
<b>Época:</b>	Medieval	<b>Propiedad:</b>	Privada
<b>Estilo:</b>	Popular	<b>Estado de conservación:</b>	Malo
<b>Tipología</b>	Infraestructura aislada	<b>Uso actual:</b>	Abandonado
<b>Inventariado:</b>	SI		
<b>BIC:</b>	NO		
<b>OBSERVACIONES:</b> Abandonado en los años 50 del pasado siglo. Vegetación invasiva.

<b>Nivel de protección:</b>	INTEGRAL	<b>Usos propuestos:</b>	Visita cultural y recreativa
<b>Obras permitidas:</b>	Restauración o Rehabilitación. Consolidación de las ruinas.	<b>Acciones de mejora:</b>	Acondicionamiento y mejora del acceso peatonal para facilitar la visita.
<b>OBSERVACIONES: limitaciones en su Entorno de Protección:</b> Dado el tamaño de la parcela, se limita el entorno a la franja de 100 paralela al río Tietar. No se permiten edificaciones ni elementos que afecten negativamente a la imagen del molino y embarcadero dentro del entorno de protección.

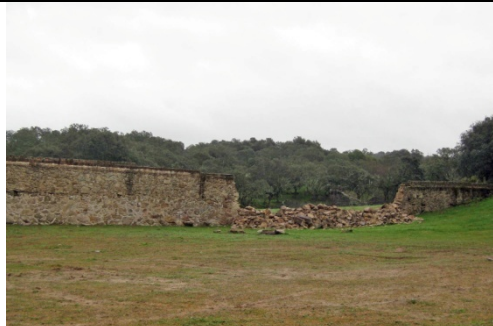
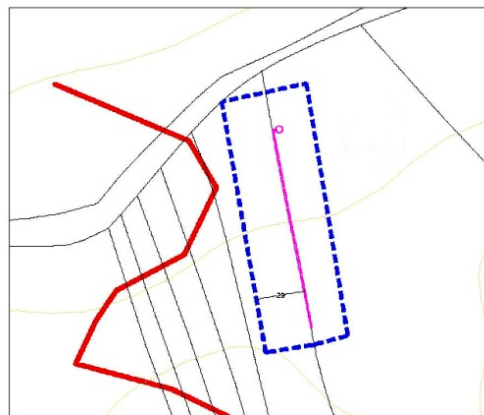
<b>Identificación:</b>	<b>Denominación:</b>	Pozo y Acequia de Valcasillo	<b>Referencia de Catálogo:</b>  <b>09</b>
	<b>Dirección catastral:</b>	CM CANDELEDA	
	<b>Referencia catastral:</b>	45111A00900108 y 45111A00900111	
	<b>Tipo de elemento:</b>	Infraestructura	
	<b>Barrio/Entidad:</b>	VALCASILLO

<b>Descripción general:</b>  Pozo y acequia de elevación para el riego.		<b>Elementos destacables:</b>  Fábricas de mampostería y ladrillo.	
<b>Época:</b>	sXIX	<b>Propiedad:</b>	Privada
<b>Estilo:</b>	Popular. Interés etnográfico	<b>Estado de conservación:</b>	Malo
<b>Tipología</b>	Infraestructura	<b>Uso actual:</b>	Abandono
<b>Inventariado:</b>	SI		
<b>BIC:</b>	NO

Semiderruido recientemente. Vegetación invasiva.

<b>Nivel de protección:</b>	INTEGRAL	<b>Usos propuestos:</b>	-
<b>Obras permitidas:</b>	Restauración o Rehabilitación. Consolidación de la ruina.	<b>Acciones de mejora:</b>

El entorno afecta a una banda de 20 m. alrededor de los restos. Prohibido colocar cualquier elemento que perturbe su imagen.
