**PLAN DE DELIMITACIÓN DE SUELO  
URBANO DE NAVALCAN**

**CATALOGO DE  
BIENES Y ESPACIOS  
PROTEGIDOS**

**DOCUMENTO DE APROBACION INICIAL  
SEPTIEMBRE 2020**

**Tomás Marín Rubio. Arquitecto**

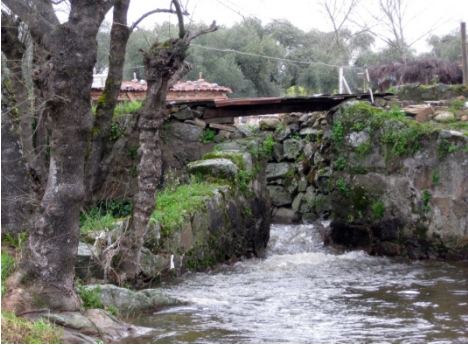
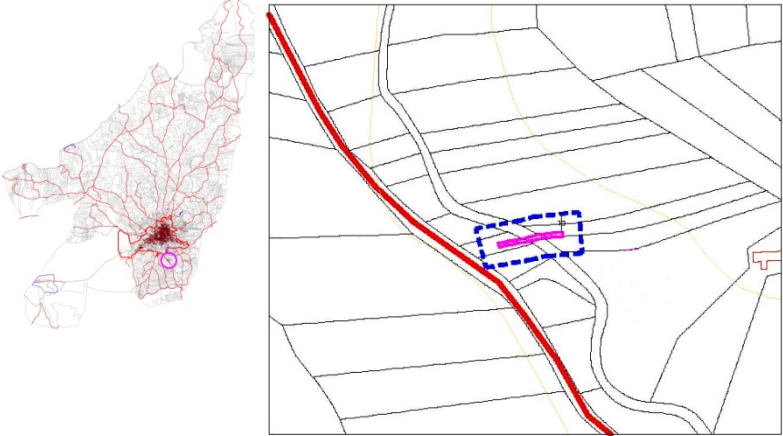
<b>Identificación:</b>	<b>Denominación:</b>	Presa del Arroyo Porquerizo	<b>Referencia de Catálogo:</b>  <b>10</b>
	<b>Dirección catastral:</b>	CM DEPURADORA	
	<b>Referencia catastral:</b>	sin Ref.Cat.	
	<b>Tipo de elemento:</b>	Infraestructura	
	<b>Barrio/Entidad:</b>	HUERTAS

<b>Descripción general:</b>		<b>Elementos destacables:</b>	
Estribos de un estrechamiento en el arroyo, utilizado como apoyo de un puente que da acceso a una finca.		Fábricas de robusta mampostería.	
<b>Época:</b>	sXIX	<b>Propiedad:</b>	Pública
<b>Estilo:</b>	Interés etnográfico	<b>Estado de conservación:</b>	Regular
<b>Tipología</b>	Infraestructura	<b>Uso actual:</b>	Abandono
<b>Inventariado:</b>	SI		
<b>BIC:</b>	NO		
<b>OBSERVACIONES:</b>			
Semiderruido recientemente. Vegetación invasiva.

<b>Nivel de protección:</b>	INTEGRAL	<b>Usos propuestos:</b>	Público
<b>Obras permitidas:</b>	Restauración .	<b>Acciones de mejora:</b>	
<b>OBSERVACIONES: limitaciones en su Entorno de Protección:</b>			
El entorno afecta a una banda de 10 m. alrededor de los restos. Prohibido colocar cualquier elemento que perturbe su imagen.

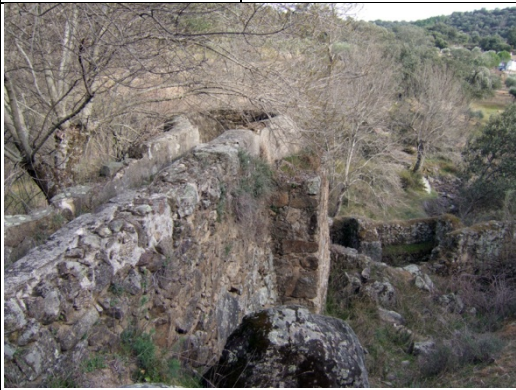
<b>Identificación:</b>	<b>Denominación:</b>	Molino de Arriba	<b>Referencia de Catálogo:</b>  <b>11</b>
	<b>Dirección catastral:</b>	LA RUEDA	
	<b>Referencia catastral:</b>	45111A00100060	
	<b>Tipo de elemento:</b>	Ruina	
	<b>Barrio/Entidad:</b>	PASAERA

<b>Descripción general:</b>  Molino de agua de época medieval.		<b>Elementos destacables:</b>  Muros aparentes de mampostería granítica y barro. Canal de alimentación aparente.	
<b>Época:</b>	sXIX	<b>Propiedad:</b>	Privada
<b>Estilo:</b>	Popular. Valor etnográfico	<b>Estado de conservación:</b>	Malo
<b>Tipología</b>	Infraestructura	<b>Uso actual:</b>	Abandono
<b>Inventariado:</b>	SI		
<b>BIC:</b>	NO		
<b>OBSERVACIONES:</b> Abandonado en los años 40. Vegetación invasiva.

<b>Nivel de protección:</b>	INTEGRAL	<b>Usos propuestos:</b>	-
<b>Obras permitidas:</b>	Restauración o Rehabilitación. Consolidación de la ruina.	<b>Acciones de mejora:</b>	Mejorar el acceso y facilitar visitas.
<b>OBSERVACIONES: limitaciones en su Entorno de Protección:</b> El entorno afecta a una franja de 10 m. alrededor de las ruinas. Prohibido colocar cualquier elemento que perturbe su imagen.

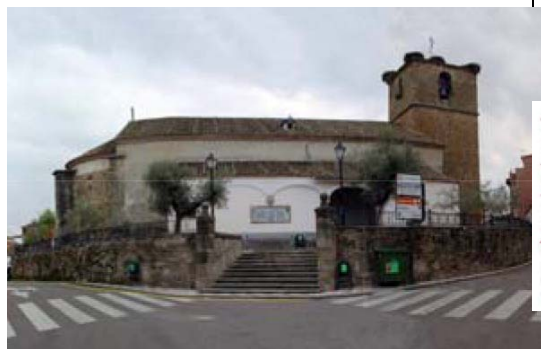
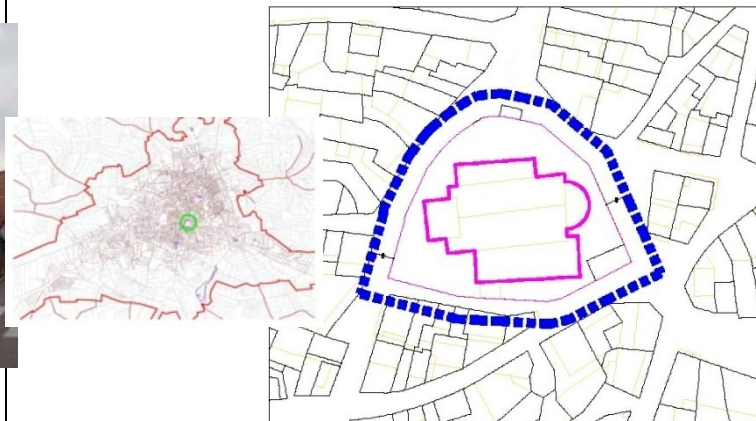
<b>Identificación:</b>	<b>Denominación:</b>	Iglesia Nª Sra. del Monte	<b>Referencia de Catálogo:</b>  <b>15</b>
	<b>Dirección catastral:</b>	CL GEORGINA 49	
	<b>Referencia catastral:</b>	1676901UK2317N	
	<b>Tipo de elemento:</b>	Edificación	
	<b>Barrio/Entidad:</b>	CENTRO

<b>Descripción general:</b> Construida a principios del sXVI sin un estilo definido. Elementos góticos, renacentistas y de arquitectura comarcal. Se incluye la casa del párroco.		<b>Elementos destacables:</b> Columnata de orden Toscano. Arcos formeros de medio punto. Arco triunfal ojival. Cerca perimetral. Cerámicas del taller de Ruiz de Luna	
<b>Época:</b>	sXVI	<b>Propiedad:</b>	Iglesia
<b>Estilo:</b>	Ecléctico. Sin estilo definido.	<b>Estado de conservación:</b>	Bueno
<b>Tipología</b>	Edificación aislada exenta	<b>Uso actual:</b>	Religioso
<b>Inventariado:</b>	SI		
<b>BIC:</b>	NO

**OBSERVACIONES: Principales modificaciones**  
 1930 Cambio del artesanado de madera por bóveda de ladrillo  
 1940 Construcción de la Casa del Cura y Salón Parroquial  
 1997 Rehabilitación y calefacción.  
 2000 pavimentación exterior y obras por la Escuela Taller.

<b>Nivel de protección:</b>	INTEGRAL	<b>Usos propuestos:</b>	Religioso
<b>Obras permitidas:</b>	Restauración.	<b>Acciones de mejora:</b>	Rehabilitación cubierta de la Torre. Recuperación del pórtico delantero.

**OBSERVACIONES: limitaciones en su Entorno de Protección**  
 El entorno afecta a la parcela catastral con su cerca y acera perimetral.  
 Prohibido adosar cualquier elemento construido o instalación.

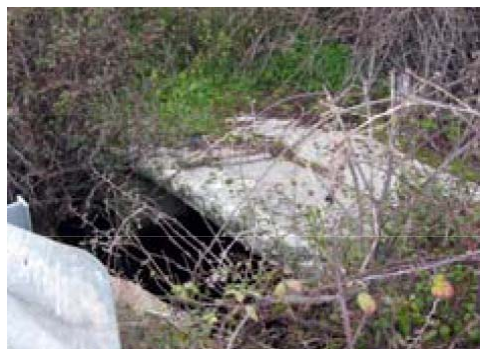
<b>Identificación:</b>	<b>Denominación:</b>	Puente del Miejal	<b>Referencia de Catálogo:</b>  <b>16</b>
	<b>Dirección catastral:</b>	CM VALTRAVIESO	
	<b>Referencia catastral:</b>	sin Ref.Cat.	
	<b>Tipo de elemento:</b>	Infraestructura	
	<b>Barrio/Entidad:</b>	MIJAL

<b>Descripción general:</b>		<b>Elementos destacables:</b>	
Pontón de losas de granito construido en época imprecisa		Las losas y los apoyos.	
<b>Época:</b>	Medieval	<b>Propiedad:</b>	Pública
<b>Estilo:</b>	Popular. Interés etnográfico.	<b>Estado de conservación:</b>	Malo
<b>Tipología</b>	Infraestructura	<b>Uso actual:</b>	Abandonado
<b>Inventariado:</b>	SI		
<b>BIC:</b>	NO		
<b>OBSERVACIONES:</b>			
Fuera de uso al adosarle en 1950 un nuevo puente-caño.

<b>Nivel de protección:</b>	INTEGRAL	<b>Usos propuestos:</b>	Público
<b>Obras permitidas:</b>	Restauración	<b>Acciones de mejora:</b>	
<b>OBSERVACIONES: limitaciones en su Entorno de Protección</b>			
El entorno afecta a una banda de 10 m. a su alrededor. Prohibido adosar cualquier elemento construido o instalación. Prohibido construir de modo que se altere su percepción.

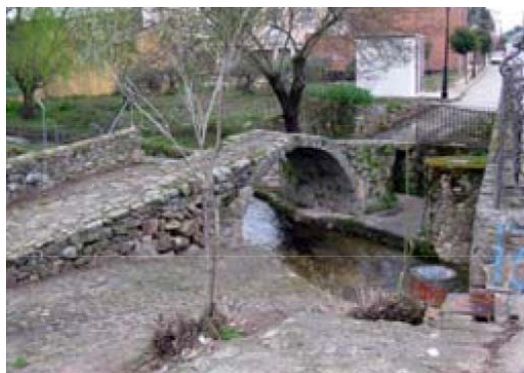
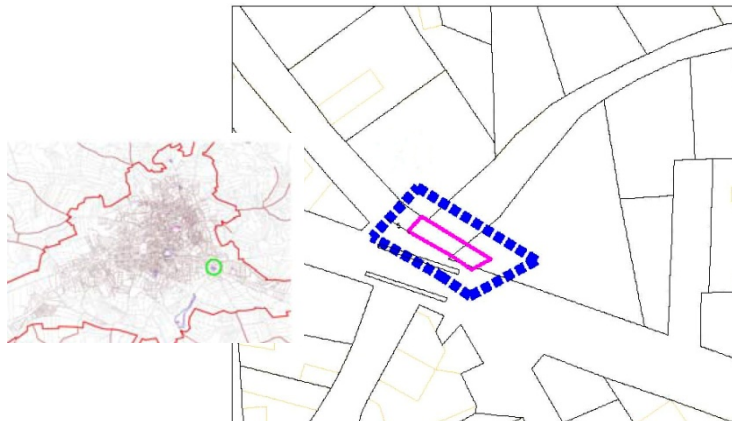
<b>Identificación:</b>	<b>Denominación:</b>	Puente Romano	<b>Referencia de Catálogo:</b>  <b>17</b>
	<b>Dirección catastral:</b>	CM TALAVERA	
	<b>Referencia catastral:</b>	sin Ref.Cat.	
	<b>Tipo de elemento:</b>	Construccion	
	<b>Barrio/Entidad:</b>	PTE PARRILLAS

<b>Descripción general:</b>  Puente de una rosca de época romano-medieval, de acuerdo con la documentación de la Consejería de Educación, Cultura y Deportes. Probablemente, posterior a la conquista de Toledo y repoblación del valle del Tajo.		<b>Elementos destacables:</b>  Fábrica de granito, tajamar y arco de medio punto.	
<b>Época:</b>	Medieval	<b>Propiedad:</b>	Pública
<b>Estilo:</b>	ELEMENTO ETNOGRÁFICO	<b>Estado de conservación:</b>	Buena
<b>Tipología</b>	Edificación aislada exenta	<b>Uso actual:</b>	Peatonal
<b>Inventariado:</b>	SI		
<b>BIC:</b>	NO

Restaurado por la Escuela Taller en 1992. Este puente, junto con el de la carretera, forman una presa que provoca inundaciones en el entorno en caso de avenida del arroyo Porquerizo.

<b>Nivel de protección:</b>	INTEGRAL	<b>Usos propuestos:</b>	público
<b>Obras permitidas:</b>	Restauración	<b>Acciones de mejora:</b>

El entorno afecta a una banda de 5 m. alrededor del puente y acceso oeste. Prohibido adosar cualquier elemento construido o instalación. Prohibido construir de modo que se altere su percepción. Se admiten obras de acondicionamiento del cauce y entorno del puente para minimizar el efecto presa.

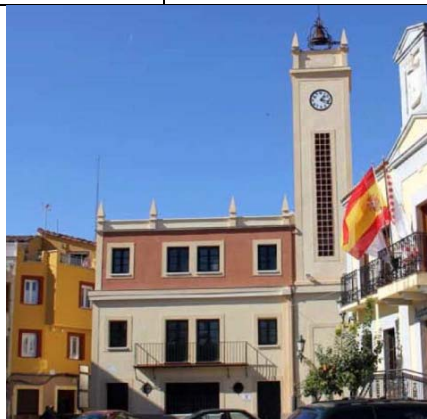
<b>Identificación:</b>	<b>Denominación:</b>	Edificio del Reloj	<b>Referencia de Catálogo:</b>  <b>18</b>
	<b>Dirección catastral:</b>	PL CONSTITUCION 12	
	<b>Referencia catastral:</b>	1678501UK2317N	
	<b>Tipo de elemento:</b>	Edificación	
	<b>Barrio/Entidad:</b>	CENTRO

<b>Descripción general:</b>		<b>Elementos destacables:</b>	
Antigua casa consistorial. La edificación actual es el resultado de varias actuaciones de nueva planta, ampliación y reforma ejecutadas a partir de los años 50 del pasado siglo despues de demoler el edificio anterior. La imagen actual de la fachada es de 2012.		La torre y su campana cúpula. Composición general de la fachada.	
<b>Época:</b>	sXX	<b>Propiedad:</b>	Pública
<b>Estilo:</b>	Ecléctico	<b>Estado de conservación:</b>	Bueno
<b>Tipología</b>	Edificación alineada a vial	<b>Uso actual:</b>	Instituciones
<b>Inventariado:</b>	NO		
<b>BIC:</b>	NO

Usos anteriores de locutorio telefónico, Cámara Agrária, Hogar de Ancianos, Consultorio Médico, bar y archivo municipal.

<b>Nivel de protección:</b>	Parcial	<b>Usos propuestos:</b>	Institucional
<b>Obras permitidas:</b>	El motivo de la protección es la imagen exterior, por el carácter que da a la plaza. Se propone el mantenimiento de la composición general de la fachada y la torre. Se admiten cambios debidamente documentados en los acabados.	<b>Acciones de mejora:</b>	Instalaciones para su acondicionamiento.

Eliminación de instalaciones visibles en fachada.

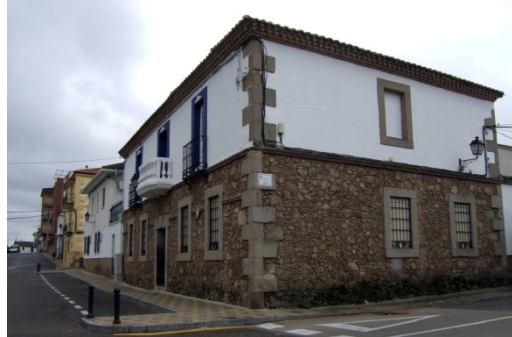
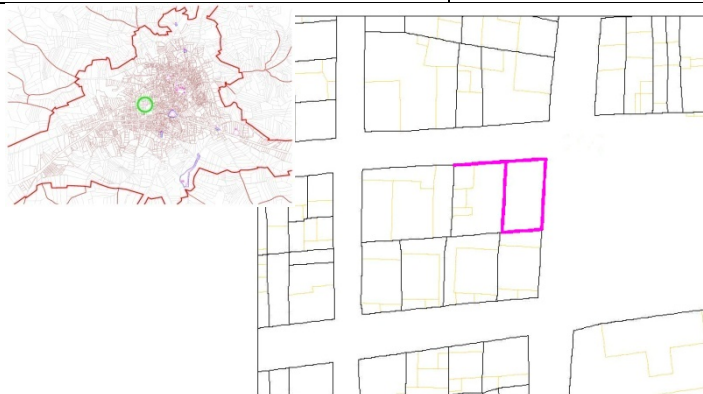
<b>Identificación:</b>	<b>Denominación:</b>	Casa de Dña. Lucila	<b>Referencia de Catálogo:</b>  <b>20</b>
	<b>Dirección catastral:</b>	PL ESPAÑA 5	
	<b>Referencia catastral:</b>	1476401UK2317N	
	<b>Tipo de elemento:</b>	Edificación	
	<b>Barrio/Entidad:</b>	CENTRO

<b>Descripción general:</b>  Casona de dos alturas conformando al Plaza de las Eras.		<b>Elementos destacables:</b>  Recercados de granito sobre banco, balconadas y rejerías. Portal azulejeado.	
<b>Época:</b>	sXX	<b>Propiedad:</b>	Privada
<b>Estilo:</b>	EDIFICIO HISTÓRICO	<b>Estado de conservación:</b>	Bueno
<b>Tipología</b>	Edificación alineada a vial	<b>Uso actual:</b>	Vivienda
<b>Inventariado:</b>	NO		
<b>BIC:</b>	NO		
<b>OBSERVACIONES:</b> 1996 Rehabilitación.

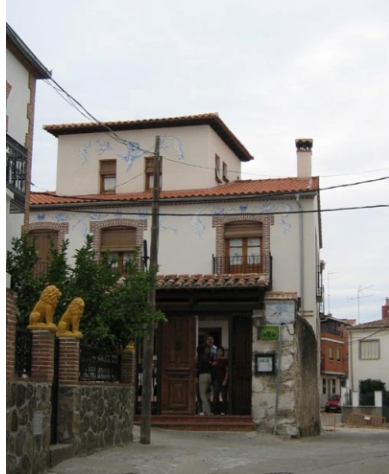
<b>Identificación:</b>	<b>Denominación:</b>	Casa del Cura	<b>Referencia de Catálogo:</b>  <b>21</b>
	<b>Dirección catastral:</b>	CL CANELA 2	
	<b>Referencia catastral:</b>	1679103UK2317N	
	<b>Tipo de elemento:</b>	Edificación	
	<b>Barrio/Entidad:</b>	CENTRO

<b>Descripción general:</b>  Casona de una altura doblada. Antigua propiedad eclesiástica.		<b>Elementos destacables:</b>  Patio (parcial) con brocal del pozo y muro piñón. Elementos interiores de decoración de carácter etnográfico.	
<b>Época:</b>	sXIX	<b>Propiedad:</b>	Privada
<b>Estilo:</b>	EDIFICIO HISTÓRICO	<b>Estado de conservación:</b>	Bueno
<b>Tipología</b>	Edificación alineada a vial	<b>Uso actual:</b>	Hostelería
<b>Inventariado:</b>	NO		
<b>BIC:</b>	NO		
<b>OBSERVACIONES:</b> 1999 Reforma.

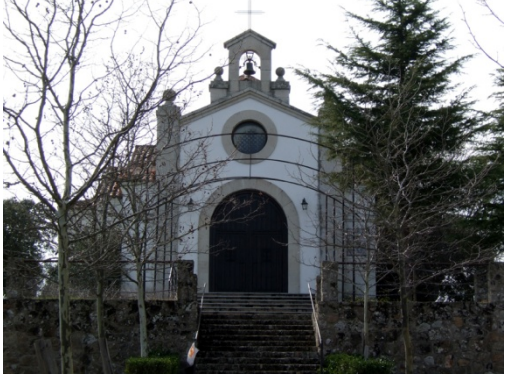
<b>Identificación:</b>	<b>Denominación:</b>	Ermita de San Isidro	<b>Referencia de Catálogo:</b>  <b>22</b>
	<b>Dirección catastral:</b>	LA DEHESA	
	<b>Referencia catastral:</b>	45111A01000040	
	<b>Tipo de elemento:</b>	Edificación	
	<b>Barrio/Entidad:</b>	ROMERIA

<b>CARACTERÍSTICAS DEL ELEMENTO CATALOGADO</b>			
<b>Descripción general:</b>  Ermita nueva y campa de la romería del 15 de mayo.		<b>Elementos destacables:</b>  Sobriedad y entorno natural.	
<b>Época:</b>	sXX	<b>Propiedad:</b>	Dudosa
<b>Estilo:</b>	Historicista	<b>Estado de conservación:</b>	Bueno
<b>Tipología</b>	Edificación aislada exenta	<b>Uso actual:</b>	Religioso
<b>Inventariado:</b>	NO		
<b>BIC:</b>	NO		
<b>OBSERVACIONES:</b> Construida en 1995

<b>CONDICIONES DE PROTECCIÓN</b>			
<b>Nivel de protección:</b>	Ambiental	<b>Usos propuestos:</b>	Público
<b>Obras permitidas:</b>	Siendo una edificación de nueva planta, se protege más por el significado de la romería que por los valores patrimoniales de la edificación.	<b>Acciones de mejora:</b>	Instalaciones para su acondicionamiento.
<b>OBSERVACIONES:</b> Se ha delimitado un entorno que sirve al mismo tiempo para proteger la imagen exterior y para las celebraciones al aire libre durante la romería. Se prohíbe alterar el espacio natural con elementos urbanos.

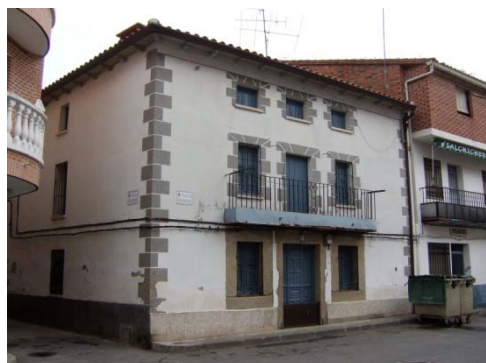
<b>Identificación:</b>	<b>Denominación:</b>	Casa de los Nelos	<b>Referencia de Catálogo:</b>  <b>23</b>
	<b>Dirección catastral:</b>	CL Estación 12	
	<b>Referencia catastral:</b>	1776401uk2317N	
	<b>Tipo de elemento:</b>	Edificación	
	<b>Barrio/Entidad:</b>	CENTRO

<b>Descripción general:</b> Casona de tres plantas, con la última de menor altura a modo de troje.		<b>Elementos destacables:</b> Composición de la fachada con recercados y zócalo de granito sobre fondo blanco, disposición de huecos, carpinterías y alero de madera, existencia de balconada sobre puerta principal.	
<b>Época:</b>	sXIX	<b>Propiedad:</b>	Privada
<b>Estilo:</b>	Popular noble	<b>Estado de conservación:</b>	Bueno
<b>Tipología</b>	Edificación alineada a vial	<b>Uso actual:</b>	Privado
<b>Inventariado:</b>	NO		
<b>BIC:</b>	NO

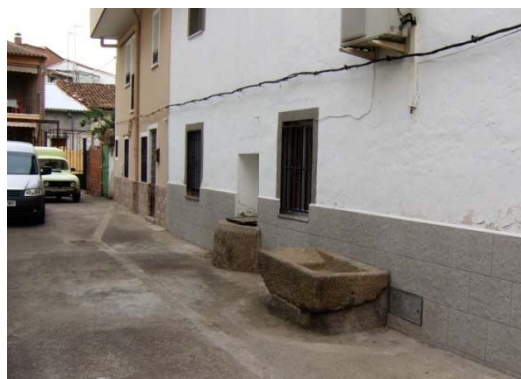
<b>Identificación:</b>	<b>Denominación:</b>	Pila y brocal	<b>Referencia de Catálogo:</b>  <b>24</b>
	<b>Dirección catastral:</b>	CL Puentes	
	<b>Referencia catastral:</b>	Sin ref	
	<b>Tipo de elemento:</b>	Elementos etnográficos	
	<b>Barrio/Entidad:</b>	CENTRO

<b>Descripción general:</b>  Pila y brocal tradicionales de granito integrados en la fachada.		<b>Elementos destacables:</b>  .	
<b>Época:</b>	sXIX	<b>Propiedad:</b>	Privada
<b>Estilo:</b>	Popular	<b>Estado de conservación:</b>	Bueno
<b>Tipología</b>	-	<b>Uso actual:</b>	Decorativo
<b>Inventariado:</b>	NO		
<b>BIC:</b>	NO		
<b>OBSERVACIONES:</b>

<b>Nivel de protección:</b>	Ambiental	<b>Usos propuestos:</b>	Decorativo
<b>Obras permitidas:</b>	Mantenimiento de la pila y brocal adosados a la fachada.	<b>Acciones de mejora:</b>	
<b>OBSERVACIONES:</b>

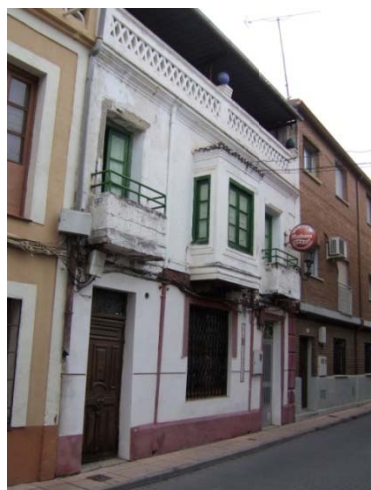
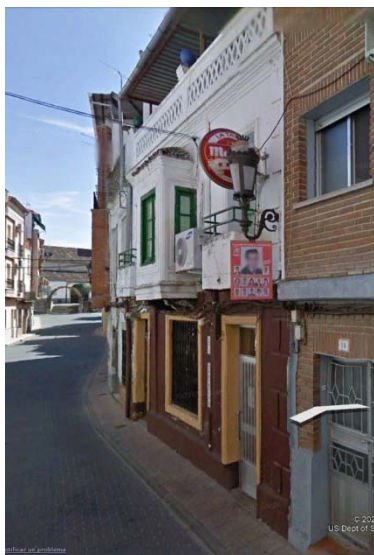
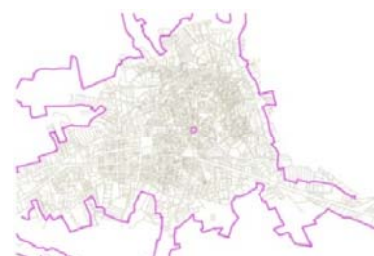
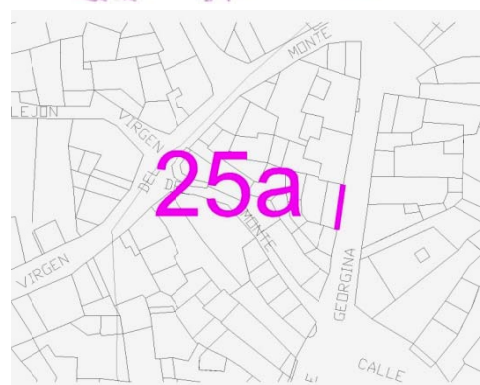
<b>Identificación:</b>	<b>Denominación:</b>	Casa tío Randa	<b>Referencia de Catálogo:</b>  <b>25a</b>
	<b>Dirección catastral:</b>	CL Georgina Arnús 16	
	<b>Referencia catastral:</b>	1677604UK2317N	
	<b>Tipo de elemento:</b>	Edificación	
	<b>Barrio/Entidad:</b>	CENTRO

Estado actual y anterior a la reforma de la planta baja

<b>Descripción general:</b> Casa neo-moderna años 60.		<b>Elementos destacables:</b> Composición general de la fachada con balcones y mirador de fábrica. Balaustrada ladrillo	
<b>Época:</b>	sXX	<b>Propiedad:</b>	Privada
<b>Estilo:</b>	Popular historicista	<b>Estado de conservación:</b>	Bueno
<b>Tipología</b>	Edificación alineada a vial	<b>Uso actual:</b>	Bar y vivienda
<b>Inventariado:</b>	NO		
<b>BIC:</b>	NO

**OBSERVACIONES:** Problemas de humedad. Recientemente reformada.

<b>Nivel de protección:</b>	Ambiental	<b>Usos propuestos:</b>	Particular
<b>Obras permitidas:</b>	Mantener elementos destacables y procurar recuperar la imagen original en cualquier intervención.	<b>Acciones de mejora:</b>	Eliminación de cubierta de chapa, al menos en la primera crujía

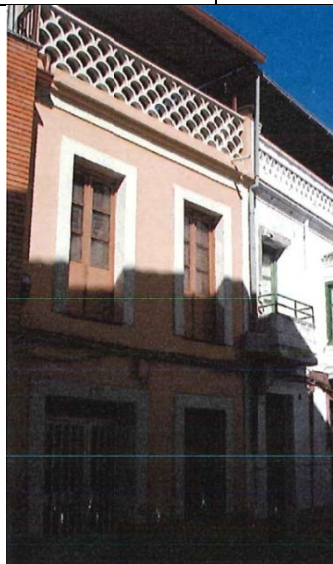
<b>Identificación:</b>	<b>Denominación:</b>	Casa G. Arnús 18	<b>Referencia de Catálogo:</b>  <b>25b</b>
	<b>Dirección catastral:</b>	CL Georgina Arnús 18	
	<b>Referencia catastral:</b>	1677605UK2317N	
	<b>Tipo de elemento:</b>	Edificación	
	<b>Barrio/Entidad:</b>	CENTRO

Estado actual y anterior a la reforma

<b>Descripción general:</b> Casa neo-moderna años 60.		<b>Elementos destacables:</b> Composición general de la fachada. Balastrada ladrillo	
<b>Época:</b>	sXX	<b>Propiedad:</b>	Privada
<b>Estilo:</b>	Popular historicista	<b>Estado de conservación:</b>	Bueno
<b>Tipología</b>	Edificación alineada a vial	<b>Uso actual:</b>	Vivienda
<b>Inventariado:</b>	NO		
<b>BIC:</b>	NO		
<b>OBSERVACIONES:</b> Problemas de humedad. Recientemente reformada

<b>Nivel de protección:</b>	Ambiental	<b>Usos propuestos:</b>	Particular
<b>Obras permitidas:</b>	Mantener elementos destacables y procurar recuperar la imagen original en cualquier intervención.	<b>Acciones de mejora:</b>	Eliminación de cubierta de chapa, al menos en la primera crujía
<b>OBSERVACIONES:</b>

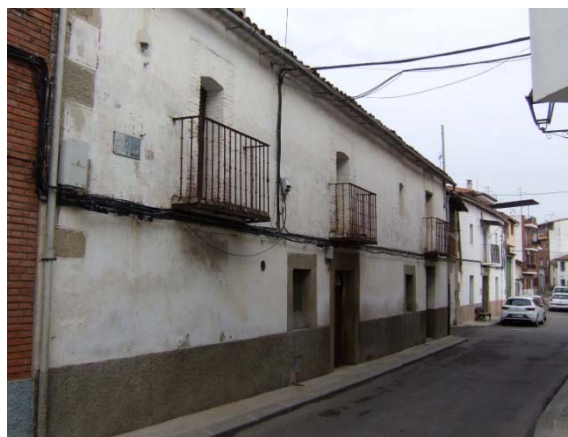
<b>Identificación:</b>	<b>Denominación:</b>	Casa de Heliodoro	<b>Referencia de Catálogo:</b>  <b>27</b>
	<b>Dirección catastral:</b>	C/ Bibiano Gómez 1	
	<b>Referencia catastral:</b>	1778712UK2317N	
	<b>Tipo de elemento:</b>	Edificaciones	
	<b>Barrio/Entidad:</b>	CENTRO

<b>Descripción general:</b>  Casa de dos alturas con elementos de arquitectura tradicional.		<b>Elementos destacables:</b>  Elementos de granito sobre fondo blanco. Ejes de las puertas con balconada.	
<b>Época:</b>	sXIX	<b>Propiedad:</b>	Privada
<b>Estilo:</b>	Popular	<b>Estado de conservación:</b>	Regular
<b>Tipología</b>	Edificación alineada a vial	<b>Uso actual:</b>	Uso residencial esporádico
<b>Inventariado:</b>	NO		
<b>BIC:</b>	NO

El paso elevado sobre la calle Mosen está fuera de ordenación. Se propone su demolición.

<b>Nivel de protección:</b>	Ambiental	<b>Usos propuestos:</b>	Particular
<b>Obras permitidas:</b>	Se mantendrán los elementos destacables y se procurará recuperar elementos de la arquitectura tradicional en cualquier intervención sobre el edificio.	<b>Acciones de mejora:</b>	Eliminación de instalaciones visibles en fachada. Demolición del paso elevado sobre la calle Mosen

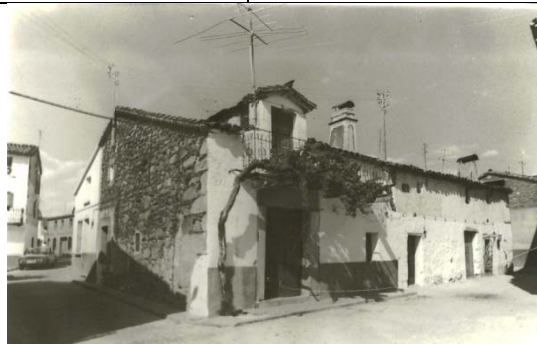
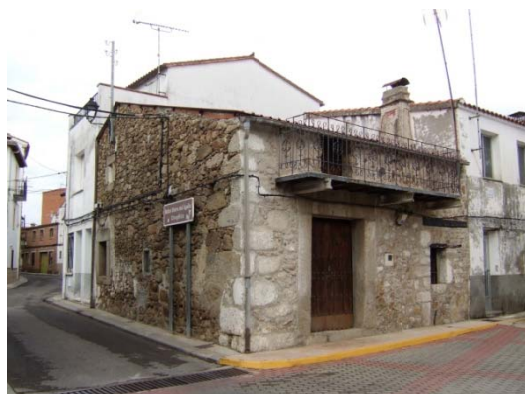
<b>Identificación:</b>	<b>Denominación:</b>	Casa de los Parras	<b>Referencia de Catálogo:</b>  <b>29</b>
	<b>Dirección catastral:</b>	Avenida Alemania 6, esquina Ermita	
	<b>Referencia catastral:</b>	17796121UK2317N	
	<b>Tipo de elemento:</b>	Edificación	
	<b>Barrio/Entidad:</b>	CENTRO

<b>Descripción general:</b> Casa tradicional desmochada (en origen tenía una buhardilla). Fachadas de mampostería, antes encaladas, hoy vistas.		<b>Elementos destacables:</b> Muros de mampostería, con refuerzos en esquina y recercados. Chimenea.	
<b>Época:</b>	sXIX	<b>Propiedad:</b>	Privada
<b>Estilo:</b>	Popular	<b>Estado de conservación:</b>	Regular
<b>Tipología</b>	Edificación alineada a vial	<b>Uso actual:</b>	Uso esporádico
<b>Inventariado:</b>	NO		
<b>BIC:</b>	NO

Altura inadecuada en planta alta.

<b>Nivel de protección:</b>	Ambiental	<b>Usos propuestos:</b>	Particular
<b>Obras permitidas:</b>	Se mantendrán los elementos destacables y se procurará recuperar elementos de la arquitectura tradicional en cualquier intervención sobre el edificio.	<b>Acciones de mejora:</b>	Eliminar instalaciones en fachada y recuperar la estructura original de la balconada.

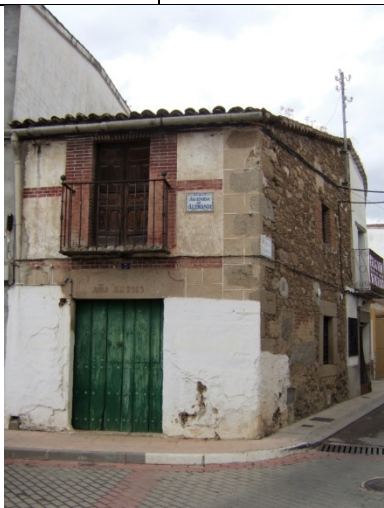
<b>Identificación:</b>	<b>Denominación:</b>	Casa esquina Alemania-Ermita	<b>Referencia de Catálogo:</b>  <b>30</b>
	<b>Dirección catastral:</b>	Avenida de Alemania 5, esquina Ermita	
	<b>Referencia catastral:</b>	17799131UK2317N	
	<b>Tipo de elemento:</b>	Edificación	
	<b>Barrio/Entidad:</b>	CENTRO

<b>Descripción general:</b>  Casa tradicional con muros de mampostería parcialmente revestidos.		<b>Elementos destacables:</b>  Elementos singulares de los muros de mampostería como recercados y refuerzos de esquina. Eje puerta-balcón.	
<b>Época:</b>	sXIX	<b>Propiedad:</b>	Privada
<b>Estilo:</b>	Popular	<b>Estado de conservación:</b>	Malo
<b>Tipología</b>	Edificación alineada a vial	<b>Uso actual:</b>	Sin uso aparente
<b>Inventariado:</b>	NO		
<b>BIC:</b>	NO

**OBSERVACIONES:**  
Alturas interiores inadecuadas. Humedades. Edificio en mal estado.

<b>Nivel de protección:</b>	Ambiental	<b>Usos propuestos:</b>	Particular
<b>Obras permitidas:</b>	Se admite la demolición recuperando los elementos señalados como destacables. Se procurará recuperar, así mismo, elementos de la arquitectura tradicional en cualquier intervención sobre el edificio.	<b>Acciones de mejora:</b>

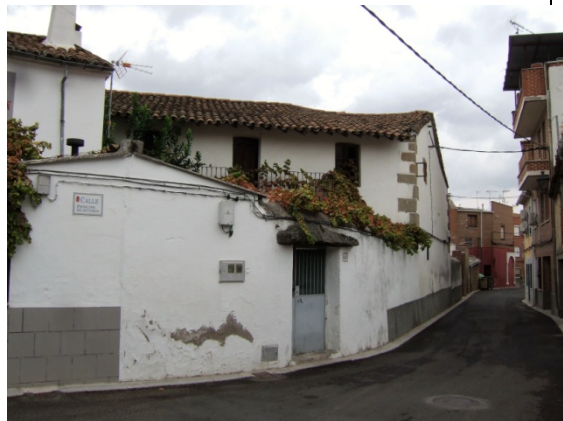
<b>Identificación:</b>	<b>Denominación:</b>	Casa Macario	<b>Referencia de Catálogo:</b>  <b>34</b>
	<b>Dirección catastral:</b>	C/ Príncipe de Asturias 66	
	<b>Referencia catastral:</b>	1478706UK2317N	
	<b>Tipo de elemento:</b>	Edificación	
	<b>Barrio/Entidad:</b>	CENTRO

<b>Descripción general:</b>  Casa de dos alturas con patio en fachada.		<b>Elementos destacables:</b>  Elementos de granito del patio interior. Configuración del patio de fachada.	
<b>Época:</b>	XX	<b>Propiedad:</b>	Privada
<b>Estilo:</b>	Popular	<b>Estado de conservación:</b>	Buena
<b>Tipología</b>	Edificación alineada a vial	<b>Uso actual:</b>	Vivienda
<b>Inventariado:</b>	NO		
<b>BIC:</b>	NO		
<b>OBSERVACIONES:</b> 1999 Rehabilitación.

<b>Nivel de protección:</b>	Ambiental	<b>Usos propuestos:</b>	Particular
<b>Obras permitidas:</b>	Se mantendrán los elementos destacables y se procurará recuperar elementos de la arquitectura tradicional en cualquier intervención sobre el edificio.	<b>Acciones de mejora:</b>	
<b>OBSERVACIONES:</b>

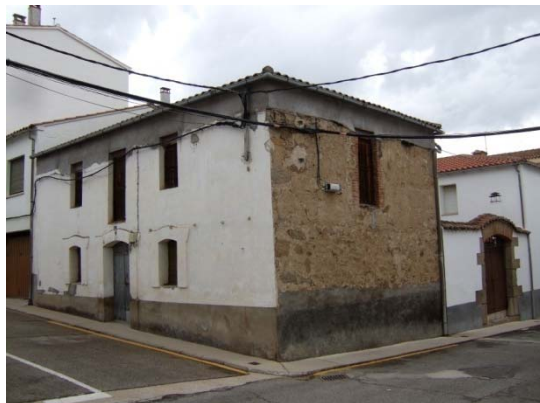
<b>Identificación:</b>	<b>Denominación:</b>	Casa Manuel B	<b>Referencia de Catálogo:</b>  <b>36</b>
	<b>Dirección catastral:</b>	C/ Cervantes 12	
	<b>Referencia catastral:</b>	1376601UK2317N	
	<b>Tipo de elemento:</b>	Edificación	
	<b>Barrio/Entidad:</b>	CENTRO

<b>Descripción general:</b>  Casa de dos plantas de los años 40 en mal estado.		<b>Elementos destacables:</b>  Disposición regular de los huecos sobre fondo blanco.	
<b>Época:</b>	sXX	<b>Propiedad:</b>	Privado
<b>Estilo:</b>	Popular	<b>Estado de conservación:</b>	Malo
<b>Tipología</b>	Edificación alineada a vial	<b>Uso actual:</b>	Desocupada
<b>Inventariado:</b>	NO		
<b>BIC:</b>	NO

Edificación en mal estado. La misma parcela tiene otra casa en mejor estado con fachada a la calle Ciudadano García 7

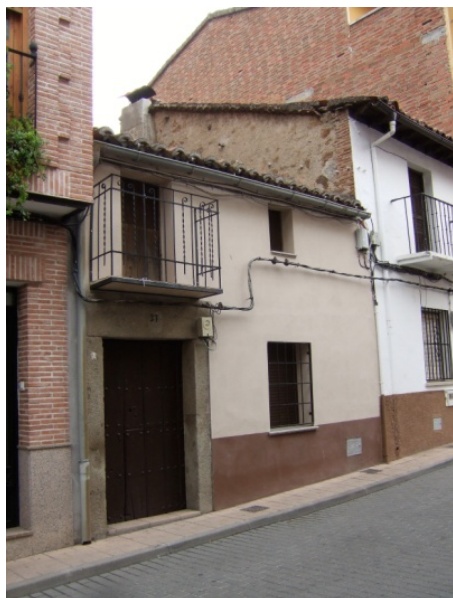
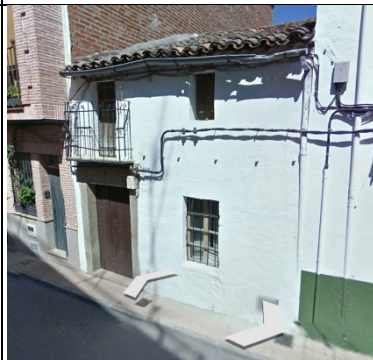
<b>Identificación:</b>	<b>Denominación:</b>	Casa calle real	<b>Referencia de Catálogo:</b>  <b>37</b>
	<b>Dirección catastral:</b>	C/ Georgina Armús 37	
	<b>Referencia catastral:</b>	1677716UK2317N	
	<b>Tipo de elemento:</b>	Edificación	
	<b>Barrio/Entidad:</b>	CENTRO

<b>Descripción general:</b> Casa de dos plantas. Fachada reformada recientemente.		<b>Elementos destacables:</b> Eje de puerta y balcón, recercado de puerta. .	
<b>Época:</b>	sXX	<b>Propiedad:</b>	Privado
<b>Estilo:</b>	Popular	<b>Estado de conservación:</b>	Bueno
<b>Tipología</b>	Edificación alineada a vial	<b>Uso actual:</b>	Vivienda
<b>Inventariado:</b>	NO		
<b>BIC:</b>	NO

**OBSERVACIONES:**  
Fachada reformada recientemente eliminando el color blanco original.

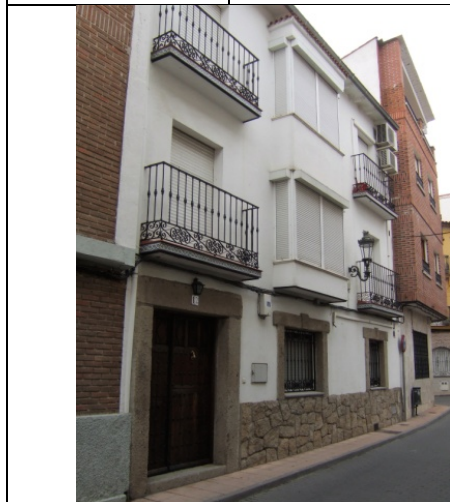
<b>Identificación:</b>	<b>Denominación:</b>	Casa Toti	<b>Referencia de Catálogo:</b>  <b>38</b>
	<b>Dirección catastral:</b>	C/ Georgina Arnús 12	
	<b>Referencia catastral:</b>	1677602uk2317n	
	<b>Tipo de elemento:</b>	Edificación	
	<b>Barrio/Entidad:</b>	CENTRO

<b>Descripción general:</b>  Casa de tres alturas con recercados de granito en planta baja.		<b>Elementos destacables:</b>  Recercados de granito reutilizados.	
<b>Época:</b>	sXX	<b>Propiedad:</b>	Privado
<b>Estilo:</b>	-	<b>Estado de conservación:</b>	Bueno
<b>Tipología</b>	Edificación alineada a vial	<b>Uso actual:</b>	Vivienda
<b>Inventariado:</b>	NO		
<b>BIC:</b>	NO		
<b>OBSERVACIONES:</b>  .

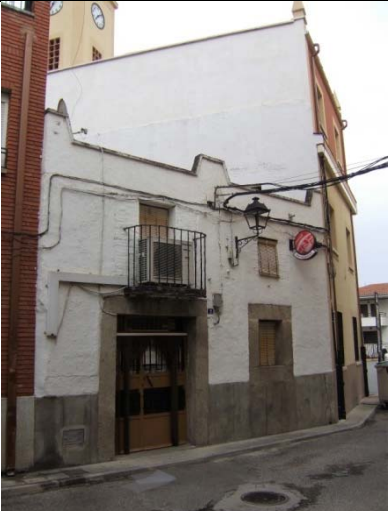
<b>Identificación:</b>	<b>Denominación:</b>	Bar Salamanca	<b>Referencia de Catálogo:</b>  <b>39</b>
	<b>Dirección catastral:</b>	C/ Cotanillo 2	
	<b>Referencia catastral:</b>	1677602UK2317N	
	<b>Tipo de elemento:</b>	Edificación	
	<b>Barrio/Entidad:</b>	CENTRO

<b>Descripción general:</b>  Casa de dos alturas.		<b>Elementos destacables:</b>  Elementos exteriores de granito sobre fondo blanco. Eje puerta-balcón.	
<b>Época:</b>	XX	<b>Propiedad:</b>	Privado
<b>Estilo:</b>	Popular	<b>Estado de conservación:</b>	Regular
<b>Tipología</b>	Edificación alineada a vial	<b>Uso actual:</b>	Bar
<b>Inventariado:</b>	NO		
<b>BIC:</b>	NO		
<b>OBSERVACIONES:</b> Nivel muy bajo en planta baja. Altura libre insuficiente en planta alta.

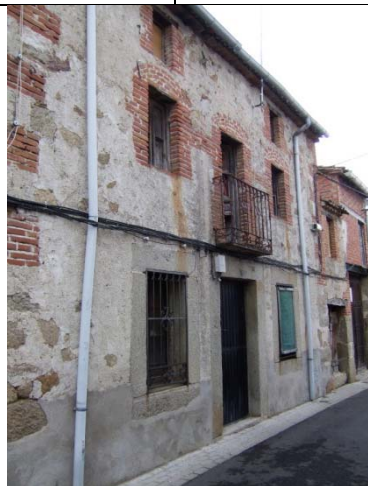
<b>Identificación:</b>	<b>Denominación:</b>	Casa Santiago	<b>Referencia de Catálogo:</b>  <b>41</b>
	<b>Dirección catastral:</b>	C/ Santiago 47	
	<b>Referencia catastral:</b>	1575611UK2317N	
	<b>Tipo de elemento:</b>	Edificación	
	<b>Barrio/Entidad:</b>	CENTRO

<b>Descripción general:</b>  Casa de dos alturas y troje.		<b>Elementos destacables:</b>  Elementos exteriores de granito y ladrillo visto	
<b>Época:</b>	XX	<b>Propiedad:</b>	Privado
<b>Estilo:</b>	Popular	<b>Estado de conservación:</b>	Regular
<b>Tipología</b>	Edificación alineada a vial	<b>Uso actual:</b>	Vacante
<b>Inventariado:</b>	NO		
<b>BIC:</b>	NO		
<b>OBSERVACIONES:</b>

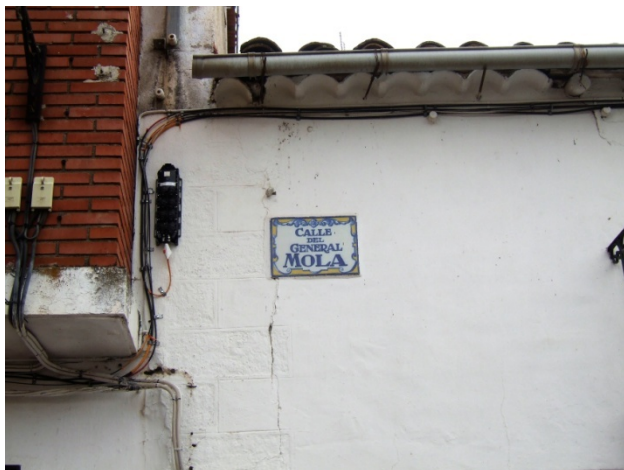
Calle Ermita 24

<b>Identificación:</b>	<b>Denominación:</b>	Placas Ruiz de Luna	<b>Referencia de Catálogo:</b>  <b>42</b>
	<b>Dirección catastral:</b>	C/ Ermita 24 y Pz/ de España 15	
	<b>Referencia catastral:</b>	1778520UK2317N, 1577814UK2317N	
	<b>Tipo de elemento:</b>	Elementos	
	<b>Barrio/Entidad:</b>	CENTRO
